# Lote 4 - Rota: Contorno

| Diagnóstico da Calçada | Qualidade do Serviço | |
| Endereço: Av.Contorno, 5302 | 65 | C |
| Data do Registro: 05/11/2019 10:05:40 | | |

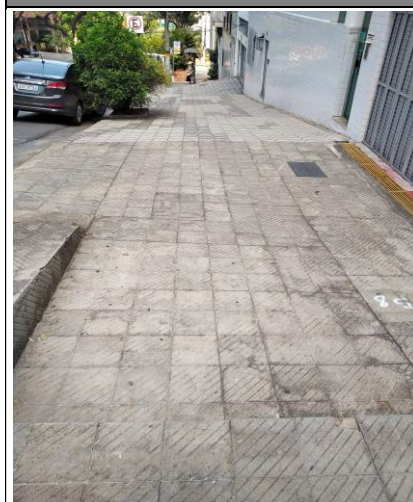
## Foto Geral

| ID | Itens Avaliados | Respostas | Nota |
|---|---|---|---|
| P_4 | Existência de Buracos ? | Poucos | 5 |
| P_6 | Presença de desníveis ? | Severo | 0 |
| P_9 | A calçada Possui Rebaixamento de Veículos correto ? | Não | 0 |
| P_11 | O Passeio está no padrão da SMPU ? | Não | 0 |
