# Lote 5 - Rota: Sul

**FRATAR**  
ENGENHARIA CONSULTIVA

| Diagnóstico da Calçada | Qualidade do Serviço | |
| Endereço: Av. Cristovão Colombo, 308 | 73 | B |

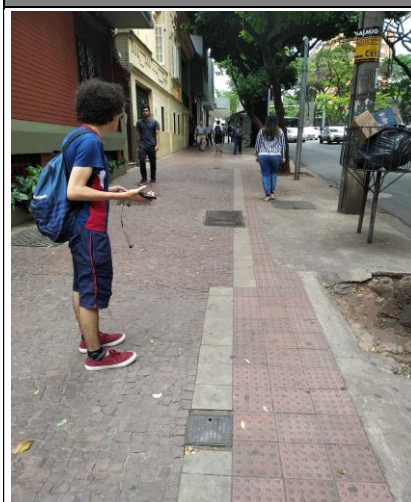
## Foto Geral

| ID | Itens Avaliados | Respostas | Nota |
|---|---|---|---|
| P_5 | Condições Gerais do Piso e meio-fio da calçada ? | Regular | 0 |
| P_9 | A calçada Possui Rebaixamento de Veículos correto ? | Não | 0 |
| P_11 | O Passeio está no padrão da SMPU ? | Não | 0 |
