# Lote 3 - Rota: Antônio Carlos II

**FRATAR**  
ENGENHARIA CONSULTIVA

| Diagnóstico da Calçada | Qualidade do Serviço | |
| Endereço: Av. Portugal, 921 | 55 | C |

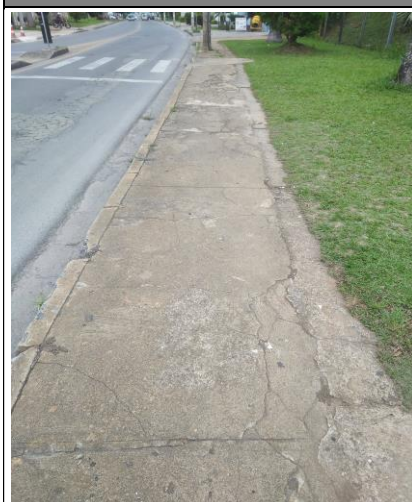
Foto Geral

| ID | Itens Avaliados | Respostas | Nota |
|---|---|---|---|
| P_4 | Existência de Buracos ? | Poucos | 5 |
| P_5 | Condições Gerais do Piso e meio-fio da calçada ? | Regular | 5 |
| P_9 | A calçada Possui Rebaixamento de Veículos correto ? | Não | 0 |
| P_11 | O Passeio está no padrão da SMPU ? | Não | 0 |
| P_16 | Classificação geral da calçada pelo pesquisador. | Regular | 5 |

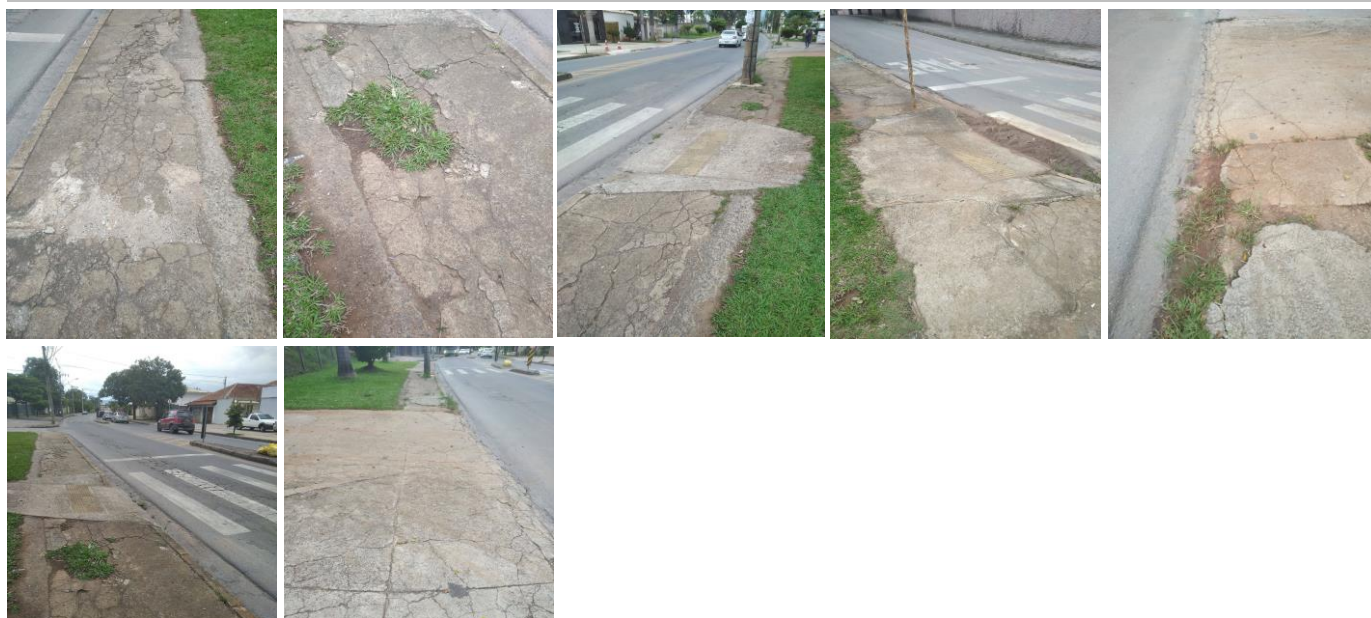
Fotos Complementares - Detalhes do Passeio

| ID | Itens Avaliados | Respostas | Nota |
|---|---|---|---|
| P_7_1_1 | Se for do Tipo 1, Passeio possui largura livre de 1,2 m ? | Não | -3 |
| P_7_1_2 | Se for do Tipo 1, O rebaixo tem abas conforme a norma ? | Não | -1 |
| P_7_3 | O rebaixo possui piso tátil ? | Tem só piso de alerta | -1 |
| P_7_3_1 | O piso tátil de alerta e direcional do rebaixo está conforme a norma ? | Não | -1 |
