# Lote 4 - Rota: Raja Gabágia

**FRATAR**  
ENGENHARIA CONSULTIVA

| Diagnóstico da Calçada | Qualidade do Serviço | |
| Endereço: Rua Curitiba, 697 | 73 | B |

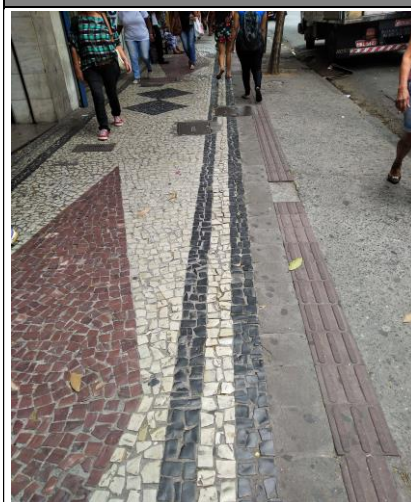
Foto Geral

| ID | Itens Avaliados | Respostas | Nota |
|---|---|---|---|
| P_16 | Classificação geral da calçada pelo pesquisador. | Ótimo(a) | 10 |
