# Lote 4 - Rota: Contorno

| Diagnóstico da Calçada | Qualidade do Serviço | |
| Endereço: Av.Contorno, 21007 | 76 | B |
| Data do Registro: 04/11/2019 15:21:37 | | |

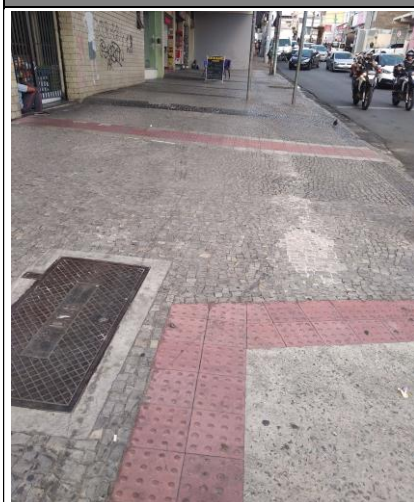
Foto Geral

| ID | Itens Avaliados | Respostas | Nota |
|---|---|---|---|
| P_4 | Existência de Buracos ? | Poucos | 5 |
| P_6 | Presença de desníveis ? | Médio | 3 |
| P_8 | Possui piso tátil ao longo da Calçada ? | Não | - |
| P_11 | O Passeio está no padrão da SMPU ? | Não | 0 |
| P_16 | Classificação geral da calçada pelo pesquisador. | Ótimo(a) | 10 |
