# Lote 1 - Rota: Padre Pedro Pinto

**FRATAR**  
ENGENHARIA CONSULTIVA

| Diagnóstico da Calçada | Qualidade do Serviço | |
| Endereço: Rua Padre Pedro Pinto, s/nº | 60 | C |

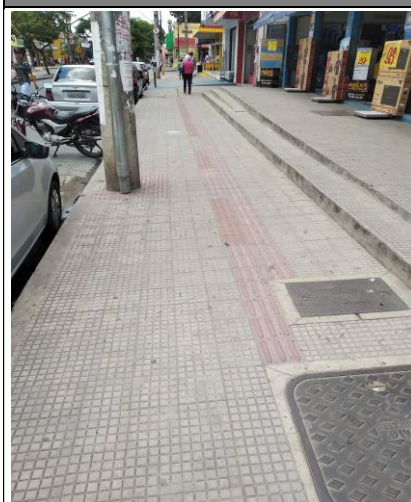
Foto Geral

| ID | Itens Avaliados | Respostas | Nota |
|---|---|---|---|
| P_5 | Condições Gerais do Piso e meio-fio da calçada ? | Regular | 5 |
| P_6 | Presença de desníveis ? | Severo | 0 |
| P_16 | Classificação geral da calçada pelo pesquisador. | Regular | 5 |
