# Lote 5 - Rota: Afonso Pena

**FRATAR**  
ENGENHARIA CONSULTIVA

| Diagnóstico da Calçada | Qualidade do Serviço | |
| Endereço: Av. Afonso Pena, 3892 | 76 | B |

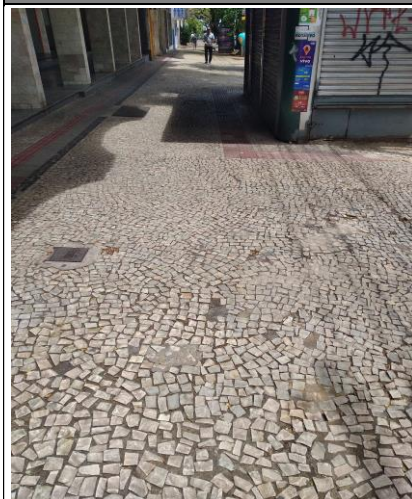
Foto Geral

| ID | Itens Avaliados | Respostas | Nota |
|---|---|---|---|
| P_16 | Classificação geral da calçada pelo pesquisador. | Ótimo(a) | 10 |
