# Lote 1 - Rota: Padre Pedro Pinto

**FRATAR**  
ENGENHARIA CONSULTIVA

| Diagnóstico da Calçada | Qualidade do Serviço | |
| Endereço: Rua Padre Pedro Pinto, s/nº | 68 | C |

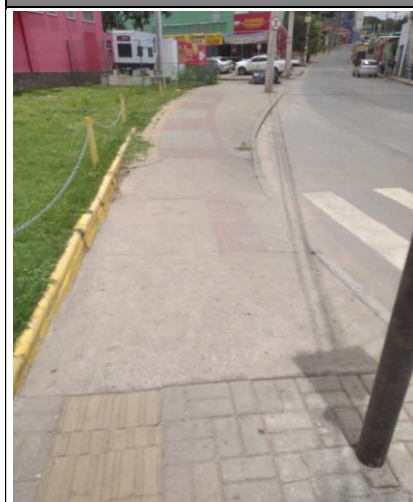
Foto Geral

| ID | Itens Avaliados | Respostas | Nota |
|---|---|---|---|
| P_5 | Condições Gerais do Piso e meio-fio da calçada ? | Regular | 5 |
| P_11 | O Passeio está no padrão da SMPU ? | Não | 0 |
| P_16 | Classificação geral da calçada pelo pesquisador. | Regular | 5 |

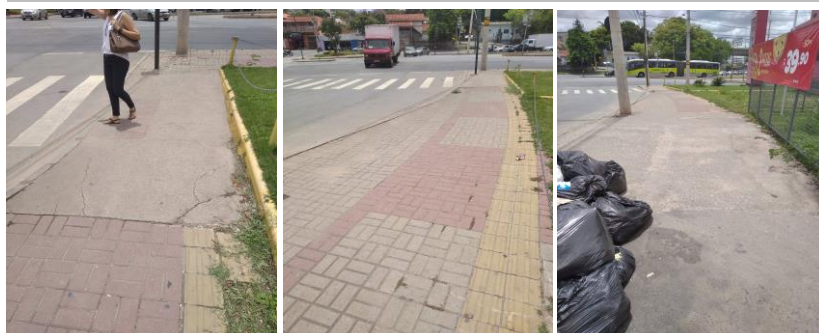
Fotos Complementares - Detalhes do Passeio

| ID | Itens Avaliados | Respostas | Nota |
|---|---|---|---|
| P_7_3 | O rebaixo possui piso tátil ? | Tem só piso de alerta | -1 |
| P_7_3_1 | O piso tátil de alerta e direcional do rebaixo está conforme a norma ? | Não | -1 |
