# Lote 3 - Rota: Antônio Carlos II

| Diagnóstico da Calçada | Qualidade do Serviço | |
| Endereço: Av. Portugal, 2481 | 67 | C |
| Data do Registro: 19/11/2019 10:56:33 | | |

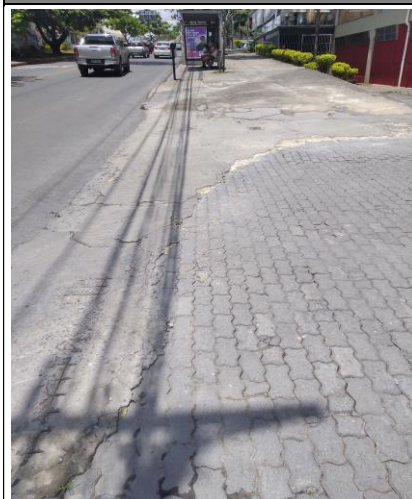
## Foto Geral

| ID | Itens Avaliados | Respostas | Nota |
|---|---|---|---|
| P_4 | Existência de Buracos ? | Poucos | 5 |
| P_5 | Condições Gerais do Piso e meio-fio da calçada ? | Regular | 5 |
| P_9 | A calçada Possui Rebaixamento de Veículos correto ? | Não | 0 |
| P_11 | O Passeio está no padrão da SMPU ? | Não | 0 |

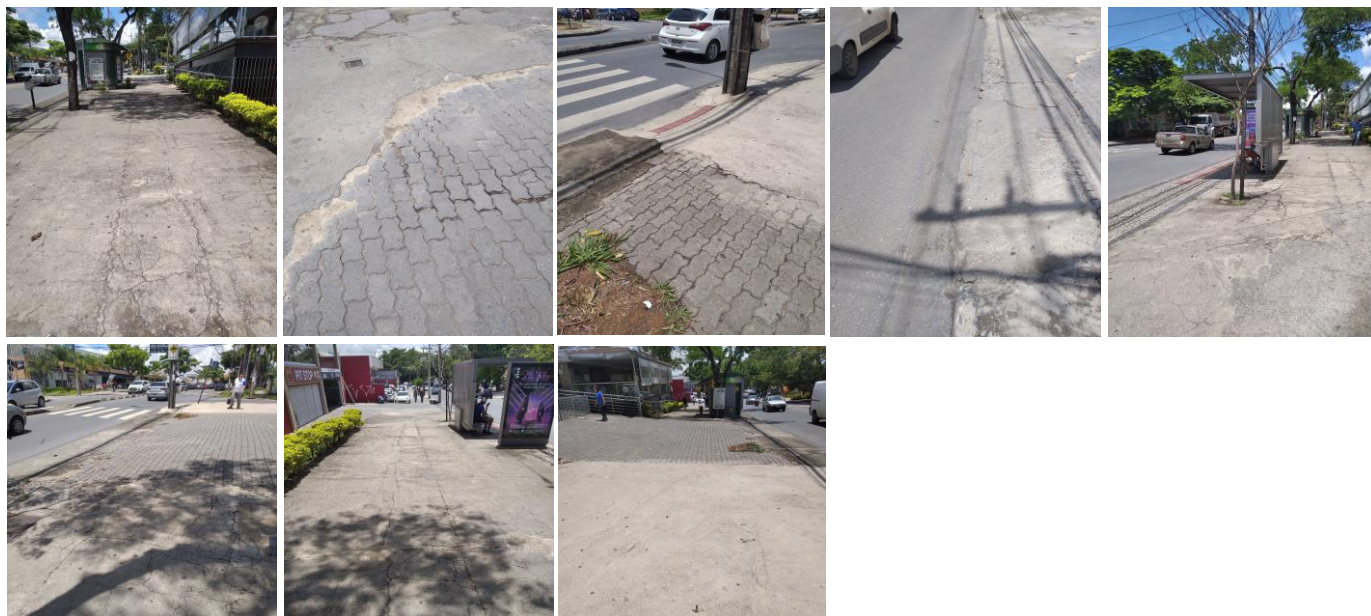
## Fotos Complementares - Detalhes do Passeio

| ID | Itens Avaliados | Respostas | Nota |
|---|---|---|---|
| P_7_1_2 | Se for do Tipo 1, O rebaixo tem abas conforme a norma ? | Não | -1 |
| P_7_3 | O rebaixo possui piso tátil ? | Tem só piso de alerta | -1 |
| P_7_3_1 | O piso tátil de alerta e direcional do rebaixo está conforme a norma ? | Não | -1 |
