Lote 4 - Rota: Raja Gabáglia

Diagnóstico da Calçada	Qualidade do Serviço
Endereço: Av. Álvares Cabral, 1707	
Data do Registro: 20/11/2019 16:07:41	76
Num. Lote CTM:	B

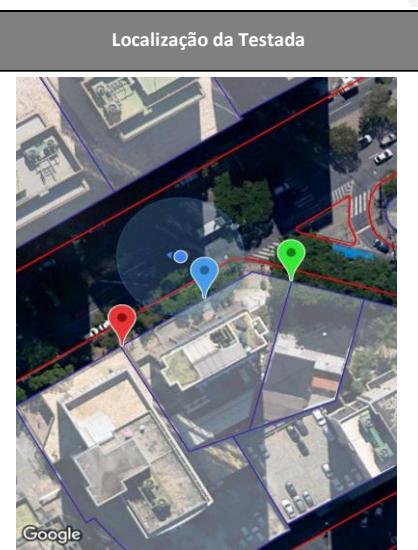
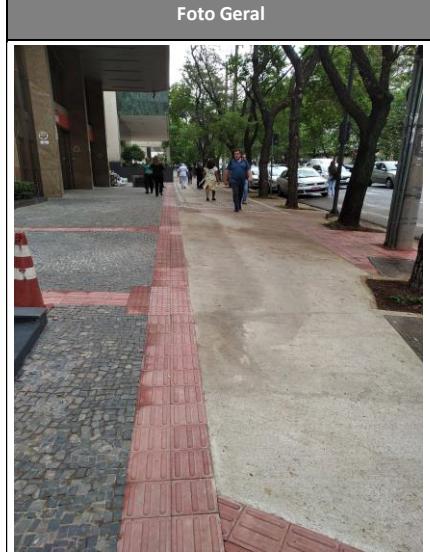
ID	Itens Avaliados	Respostas	Nota
P_1	O Mobiliario urbano está dentro da faixa de serviço de 70 cm ?	Sim	-
P_2	Qual a largura livre do Passeio ?	Acima de 1.50 m	10
P_3	Tipo de revestimento da caçada ?	Pedra Portuguesa	8
P_4	Existencia de Buracos ?	Nenhum	10
P_5	Condições Gerais do Piso e meio-fio da calçada ?	Ótimo(a)	10
P_6	Presença de desniveis ?	Nenhum	10
P_7	Tem rebaixamento de calçada para Pedestre ?	Sim	8
P_8	Possui piso tátil ao longo da Calçada ?	Sim	-
P_9	A calçada Possui Rebaixamento de Veiculos correto ?	Não	0
P_10	Existencia de altura livre menor que 2,10 m ?	Não	-
P_11	O Passeio está no padrao da SMPU ?	Não	0
P_12	A testada possui prática de estacionamento sobre o passeio ?	Não	10
P_13	Existe algum dispositivo de Drenagem sobre a calçada ?	Não	0
P_14	Existe PED em frente a testada ?	Não	-
P_15	Existe FTP em frente a testada ?	Sim	-
P_16	Classificação geral da calçada pelo pesquisador.	Ótimo(a)	10
