Lote 4 - Rota: Raja Gabáglia

FRATAR
ENGENHARIA CONSULTIVA

Diagnóstico da Calçada		Qualidade do Serviço	
Endereço: Av. Raja Gabaglia, 3950		68	C
Data do Registro: 11/11/2019 10:09:32			
Num. Lote CTM: 90999200125

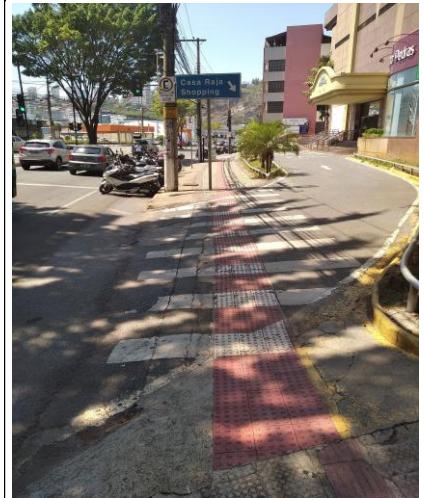
Foto Geral

ID	Itens Avaliados	Respostas	Nota
P_1	O Mobiliário urbano está dentro da faixa de serviço de 70 cm ?	Não	-
P_2	Qual a largura livre do Passeio ?	Acima de 1.50 m	10
P_3	Tipo de revestimento da caçada ?	Pedra Portuguesa	8
P_4	Existencia de Buracos ?	Nenhum	10
P_5	Condições Gerais do Piso e meio-fio da calçada ?	Ótimo(a)	10
P_6	Presença de desniveis ?	Nenhum	10
P_7	Tem rebaixamento de calçada para Pedestre ?	Não, mas deveria ter.	0
P_8	Possui piso tátil ao longo da Calçada ?	Sim	-
P_9	A calçada Possui Rebaixamento de Veículos correto ?	Sim	10
P_10	Existencia de altura livre menor que 2,10 m ?	Não	-
P_11	O Passeio está no padrao da SMPU ?	Não	0
P_12	A testada possui prática de estacionamento sobre o passeio ?	Sim	0
P_13	Existe algum dispositivo de Drenagem sobre a calçada ?	Não	0
P_14	Existe PED em frente a testada ?	Não	-
P_15	Existe FTP em frente a testada ?	Sim	-
P_16	Classificação geral da calçada pelo pesquisador.	Ótimo(a)	10
