# Lote 1 - Rota: Padre Pedro Pinto

**FRATAR**  
ENGENHARIA CONSULTIVA

| Diagnóstico da Calçada | Qualidade do Serviço | |
| Endereço: Rua Padre Pedro Pinto, 2257 | 48 | D |

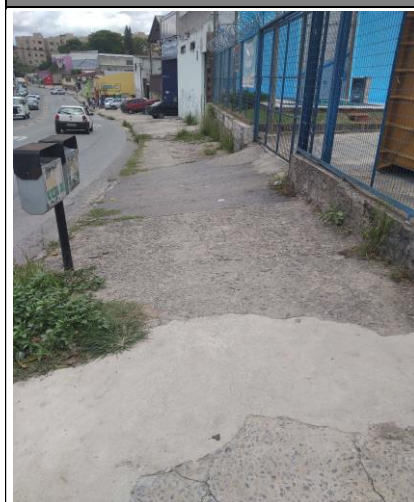
Foto Geral

| ID | Itens Avaliados | Respostas | Nota |
|---|---|---|---|
| P_4 | Existência de Buracos ? | Poucos | 5 |
| P_5 | Condições Gerais do Piso e meio-fio da calçada ? | Péssimo | 0 |
| P_6 | Presença de desníveis ? | Médio | 3 |
| P_9 | A calçada Possui Rebaixamento de Veículos correto ? | Não | 0 |
| P_11 | O Passeio está no padrão da SMPU ? | Não | 0 |
| P_16 | Classificação geral da calçada pelo pesquisador. | Ruim | 0 |
