Lote 1 - Rota: Padre Pedro Pinto

Diagnóstico da Calçada	Qualidade do Serviço	
Endereço: Rua Padre Pedro Pinto, 424 Data do Registro: 22/11/2019 11:01:53 Num. Lote CTM: 190404800170	85	B

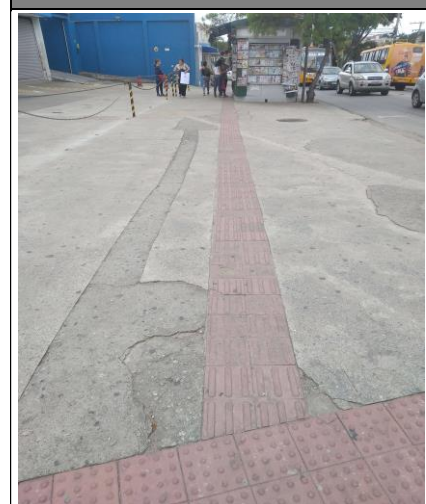
Foto Geral

ID	Itens Avaliados	Respostas	Nota
P_1	O Mobiliário urbano está dentro da faixa de serviço de 70 cm ?	Sim	-
P_2	Qual a largura livre do Passeio ?	Acima de 1.50 m	10
P_3	Tipo de revestimento da calçada ?	Pedra Portuguesa	8
P_4	Existência de Buracos ?	Nenhum	10
P_5	Condições Gerais do Piso e meio-fio da calçada ?	Ótimo(a)	10
P_6	Presença de desníveis ?	Nenhum	10
P_7	Tem rebaixamento de calçada para Pedestre ?	Sim	7
P_8	Possui piso tátil ao longo da Calçada ?	Sim	-
P_9	A calçada Possui Rebaixamento de Veículos correto ?	Sim	10
P_10	Existência de altura livre menor que 2,10 m ?	Não	-
P_11	O Passeio está no padrão da SMPU ?	Não	0
P_12	A testada possui prática de estacionamento sobre o passeio ?	Não	10
P_13	Existe algum dispositivo de Drenagem sobre a calçada ?	Não	0
P_14	Existe PED em frente a testada ?	Não	-
P_15	Existe FTP em frente a testada ?	Sim	-
P_16	Classificação geral da calçada pelo pesquisador.	Ótimo(a)	10
