# Lote 1 - Rota: Padre Pedro Pinto

| Diagnóstico da Calçada | Qualidade do Serviço | |
| Endereço: Rua Padre Pedro Pinto, s/nº | 53 | C |
| Data do Registro: 22/11/2019 11:31:11 | | |

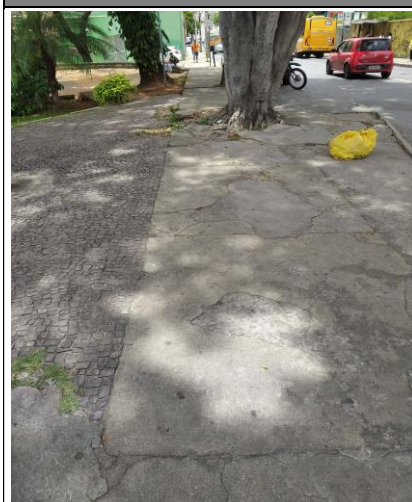
## Foto Geral

| ID | Itens Avaliados | Respostas | Nota |
|---|---|---|---|
| P_4 | Existência de Buracos ? | Poucos | 5 |
| P_5 | Condições Gerais do Piso e meio-fio da calçada ? | Péssimo | 0 |
| P_16 | Classificação geral da calçada pelo pesquisador. | Regular | 5 |

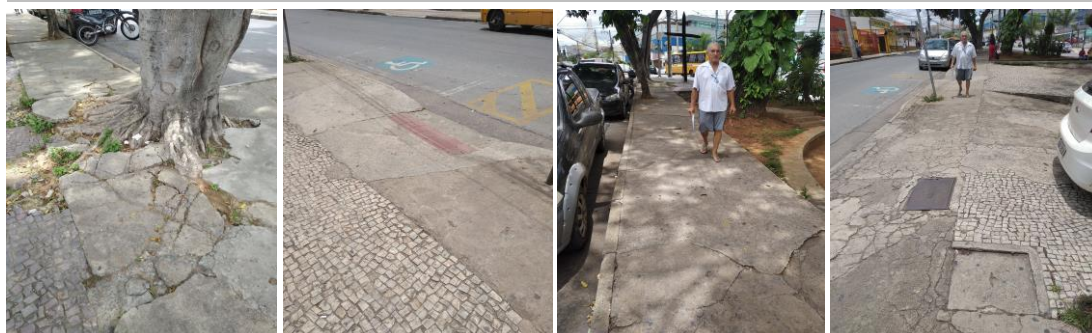
## Fotos Complementares - Detalhes do Passeio

| ID | Itens Avaliados | Respostas | Nota |
|---|---|---|---|
| P_7_1_2 | Se for do Tipo 1, O rebaixo tem abas conforme a norma ? | Não | -1 |
| P_7_3 | O rebaixo possui piso tátil ? | Tem só piso de alerta | -1 |
| P_7_3_1 | O piso tátil de alerta e direcional do rebaixo está conforme a norma ? | Não | -1 |
