# Lote 1 - Rota: Noroeste

**FRATAR**  
ENGENHARIA CONSULTIVA

| Diagnóstico da Calçada | Qualidade do Serviço | |
| Endereço: Av. Ivaí, 410 | 70 | C |

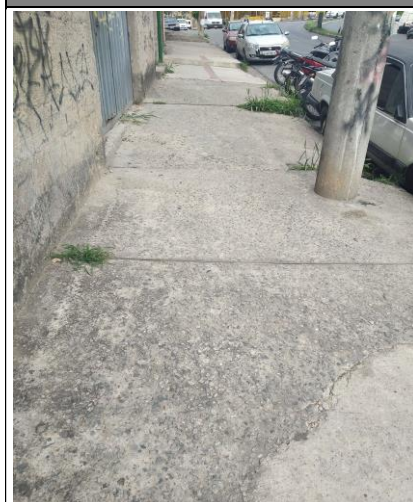
## Foto Geral

| ID | Itens Avaliados | Respostas | Nota |
|---|---|---|---|
| P_5 | Condições Gerais do Piso e meio-fio da calçada ? | Regular | 5 |
| P_9 | A calçada Possui Rebaixamento de Veículos correto ? | Não | 0 |
| P_11 | O Passeio está no padrão da SMPU ? | Não | 0 |
| P_16 | Classificação geral da calçada pelo pesquisador. | Regular | 5 |
