# Lote 1 - Rota: Padre Pedro Pinto

**FRATAR**  
ENGENHARIA CONSULTIVA

| Diagnóstico da Calçada | Qualidade do Serviço | |
| Endereço: Rua Padre Pedro Pinto, 382 | 65 | C |

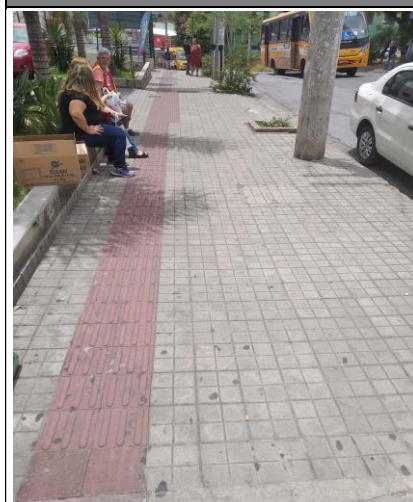
## Foto Geral

| ID | Itens Avaliados | Respostas | Nota |
|---|---|---|---|
| P_4 | Existência de Buracos ? | Poucos | 5 |
| P_5 | Condições Gerais do Piso e meio-fio da calçada ? | Regular | 5 |
| P_9 | A calçada Possui Rebaixamento de Veículos correto ? | Não | 0 |
| P_11 | O Passeio está no padrão da SMPU ? | Não | 0 |
| P_16 | Classificação geral da calçada pelo pesquisador. | Regular | 5 |

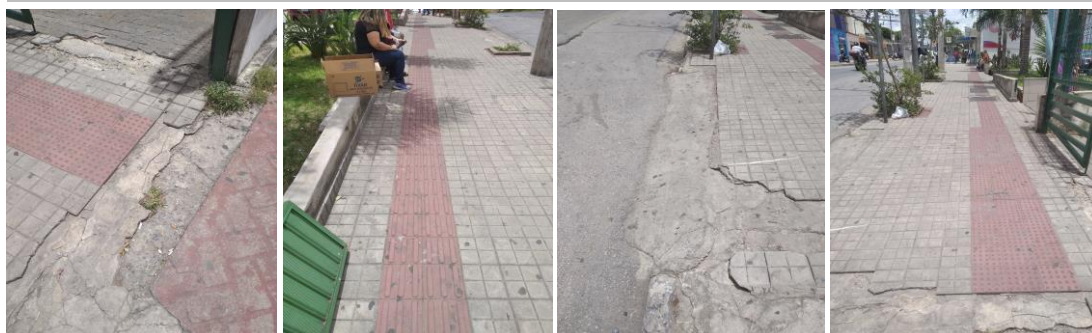
## Fotos Complementares - Detalhes do Passeio

| ID | Itens Avaliados | Respostas | Nota |
|---|---|---|---|
| P_8_1 | O piso tátil está no eixo da faixa livre ? | Não | 0 |
| P_8_2 | Se tem uma leve mudança de direção está conforme a norma ? | Não | 0 |
