# Lote 4 - Rota: Raja Gabágia

Diagnóstico da Calçada	Qualidade do Serviço	
Endereço: Av. Olegário Maciel, 1713 Data do Registro: 05/11/2019 11:02:50 Num. Lote CTM: 10159500210	78	B

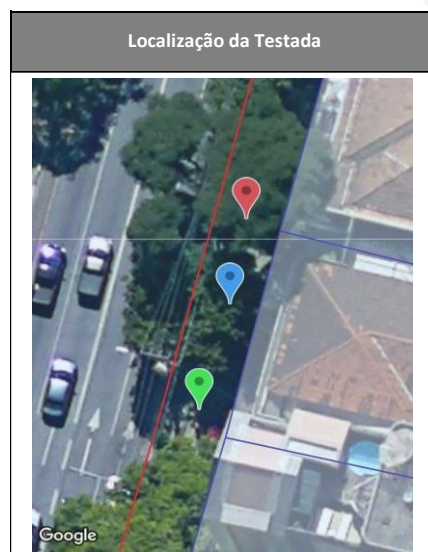
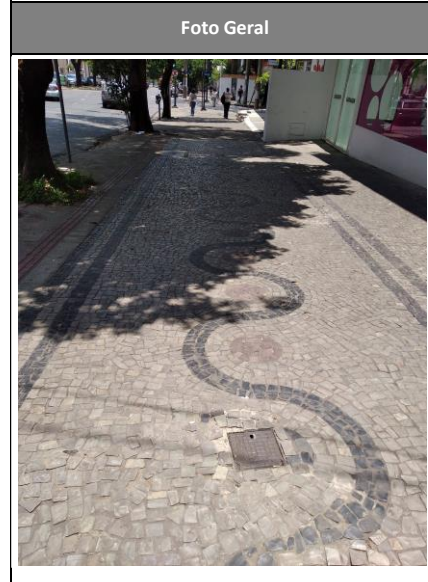
ID	Itens Avaliados	Respostas	Nota
P_1	O Mobiliário urbano está dentro da faixa de serviço de 70 cm ?	Sim	-
P_2	Qual a largura livre do Passeio ?	Acima de 1.50 m	10
P_3	Tipo de revestimento da caçada ?	Pedra Portuguesa	8
P_4	Existencia de Buracos ?	Nenhum	10
P_5	Condições Gerais do Piso e meio-fio da calçada ?	Ótimo(a)	10
P_6	Presença de desniveis ?	Nenhum	10
P_7	Tem rebaixamento de calçada para Pedestre ?	Não	10
P_8	Possui piso tátil ao longo da Calçada ?	Sim	-
P_9	A calçada Possui Rebaixamento de Veiculos correto ?	Não	0
P_10	Existencia de altura livre menor que 2,10 m ?	Não	-
P_11	O Passeio está no padrao da SMPU ?	Não	0
P_12	A testada possui prática de estacionamento sobre o passeio ?	Não	10
P_13	Existe algum dispositivo de Drenagem sobre a calçada ?	Não	0
P_14	Existe PED em frente a testada ?	Não	-
P_15	Existe FTP em frente a testada ?	Não	-
P_16	Classificação geral da calçada pelo pesquisador.	Ótimo(a)	10
