# Lote 4 - Rota: Raja Gabágia

| Diagnóstico da Calçada | Qualidade do Serviço | |
| Endereço: Rua Curitiba, s/nº | 73 | B |
| Data do Registro: 12/11/2019 13:08:37 | | |

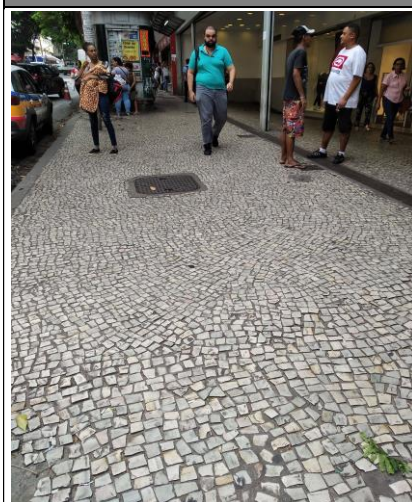
Foto Geral

| ID | Itens Avaliados | Respostas | Nota |
|---|---|---|---|
| P_4 | Existência de Buracos ? | Poucos | 5 |
| P_11 | O Passeio está no padrão da SMPU ? | Não | 0 |
| P_13 | Existe algum dispositivo de Drenagem sobre a calçada ? | Sim | 0 |
| P_16 | Classificação geral da calçada pelo pesquisador. | Ótimo(a) | 10 |

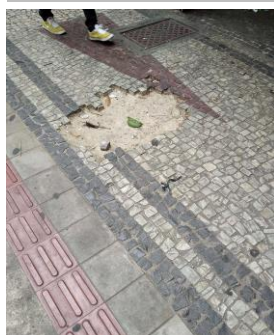
Fotos Complementares - Detalhes do Passeio

| ID | Itens Avaliados | Respostas | Nota |
|---|---|---|---|
| P_13_2 | Piso tátil em apenas metade da calçada | | 0 |
