# Lote 1 - Rota: Carlos Luz

**FRATAR**  
ENGENHARIA CONSULTIVA

| Diagnóstico da Calçada | Qualidade do Serviço | |
| Endereço: Rua Monteiro Lobato, s/nº | 66 | C |

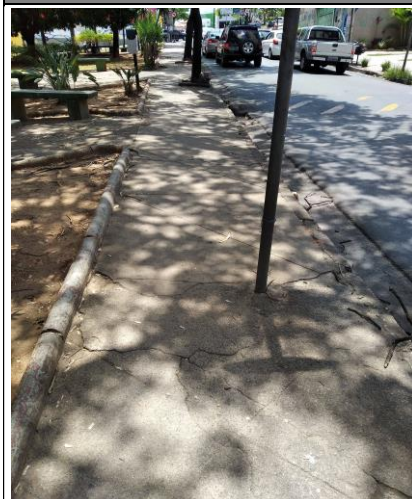
## Foto Geral

| ID | Itens Avaliados | Respostas | Nota |
|---|---|---|---|
| P_2 | Qual a largura livre do Passeio ? | Entre 0.80 m e 1.20 m | 4 |
| P_4 | Existência de Buracos ? | Poucos | 5 |
| P_5 | Condições Gerais do Piso e meio-fio da calçada ? | Ótimo(a) | 10 |
| P_7 | Tem rebaixamento de calçada para Pedestre ? | Sim | 7 |
| P_16 | Classificação geral da calçada pelo pesquisador. | Ótimo(a) | 10 |

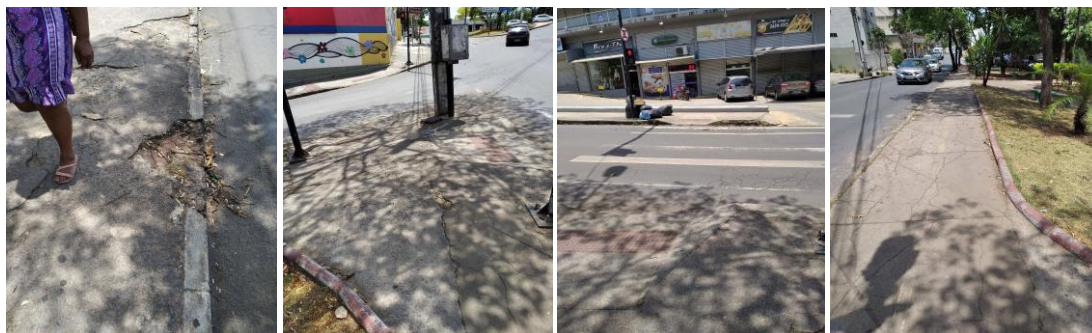
## Fotos Complementares - Detalhes do Passeio

| ID | Itens Avaliados | Respostas | Nota |
|---|---|---|---|
| P_7_1_2 | Se for do Tipo 1, O rebaixo tem abas conforme a norma ? | Não | -1 |
| P_7_3 | O rebaixo possui piso tátil ? | Tem só piso de alerta | -1 |
| P_7_3_1 | O piso tátil de alerta e direcional do rebaixo está conforme a norma ? | Não | -1 |
