# Lote 4 - Rota: Contorno

Diagnóstico da Calçada	Qualidade do Serviço	
Endereço: Av.Contorno, 4808 Data do Registro: 02/11/2019 17:55:01 Num. Lote CTM: 10135200445	<b>86</b>	<b>B</b>

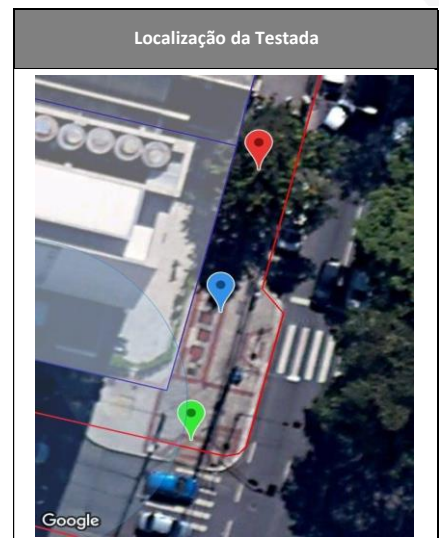
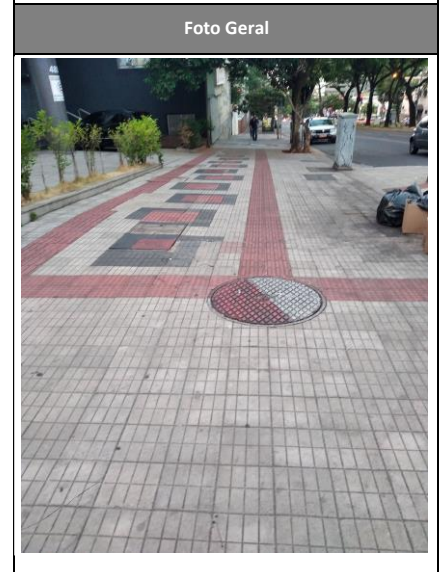
ID	Itens Avaliados	Respostas	Nota
P_1	O Mobiliário urbano está dentro da faixa de serviço de 70 cm ?	Sim	-
P_2	Qual a largura livre do Passeio ?	Acima de 1.50 m	10
P_3	Tipo de revestimento da calçada ?	Pedra Portuguesa	8
P_4	Existência de Buracos ?	Nenhum	10
P_5	Condições Gerais do Piso e meio-fio da calçada ?	Ótimo(a)	10
P_6	Presença de desníveis ?	Nenhum	10
P_7	Tem rebaixamento de calçada para Pedestre ?	Sim	8
P_8	Possui piso tátil ao longo da Calçada ?	Sim	-
P_9	A calçada Possui Rebaixamento de Veículos correto ?	Sim	10
P_10	Existência de altura livre menor que 2,10 m ?	Não	-
P_11	O Passeio está no padrão da SMPU ?	Não	0
P_12	A testada possui prática de estacionamento sobre o passeio ?	Não	10
P_13	Existe algum dispositivo de Drenagem sobre a calçada ?	Não	0
P_14	Existe PED em frente a testada ?	Não	-
P_15	Existe FTP em frente a testada ?	Sim	-
P_16	Classificação geral da calçada pelo pesquisador.	Ótimo(a)	10
