# Lote 1 - Rota: Padre Pedro Pinto

**FRATAR**  
ENGENHARIA CONSULTIVA

| Diagnóstico da Calçada | Qualidade do Serviço | |
| Endereço: Rua Padre Pedro Pinto, s/nº | <b>80</b> | <b>B</b> |

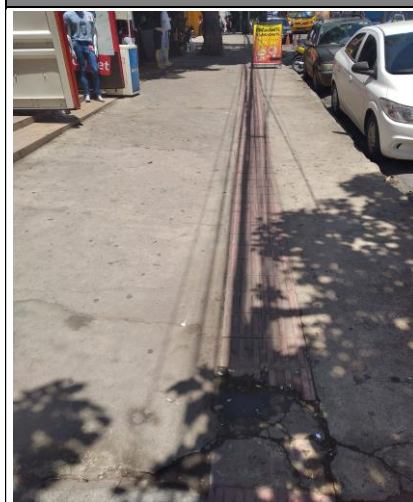
Foto Geral

| ID | Itens Avaliados | Respostas | Nota |
|---|---|---|---|
| P_4 | Existência de Buracos ? | Poucos | 5 |
| P_5 | Condições Gerais do Piso e meio-fio da calçada ? | Regular | 5 |

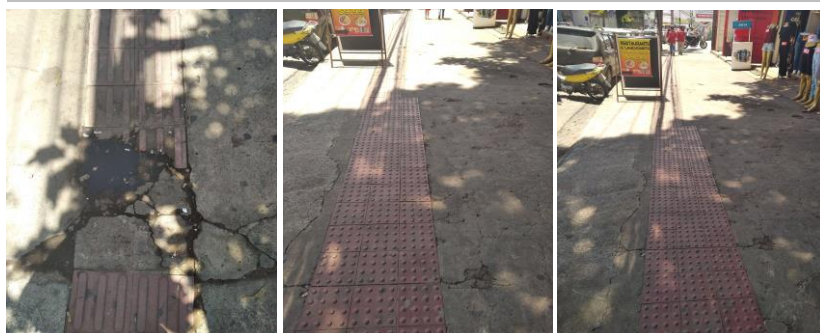
Fotos Complementares - Detalhes do Passeio

| ID | Itens Avaliados | Respostas | Nota |
|---|---|---|---|
| P_8_1 | O piso tátil está no eixo da faixa livre ? | Não | 0 |
| P_8_2 | Se tem uma leve mudança de direção está conforme a norma ? | Não | 0 |
