# Lote 4 - Rota: Raja Gabaglia

| Diagnóstico da Calçada | Qualidade do Serviço | |
| Endereço: Av. Raja Gabaglia, 2760 | 47 | D |
| Data do Registro: 11/11/2019 09:12:37 | | |

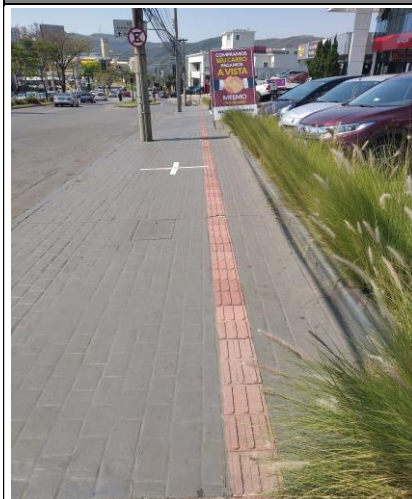
Foto Geral

| ID | Itens Avaliados | Respostas | Nota |
|---|---|---|---|
| P_4 | Existência de Buracos ? | Poucos | 5 |
| P_6 | Presença de desníveis ? | Leve | 7 |
| P_7 | Tem rebaixamento de calçada para Pedestre ? | Não, mas deveria ter. | 0 |
| P_9 | A calçada Possui Rebaixamento de Veículos correto ? | Não | 0 |
| P_11 | O Passeio está no padrão da SMPU ? | Não | 0 |
| P_12 | A testada possui prática de estacionamento sobre o passeio ? | Sim | 0 |
| P_16 | Classificação geral da calçada pelo pesquisador. | Regular | 5 |
