# Lote 1 - Rota: Padre Pedro Pinto

| Diagnóstico da Calçada | Qualidade do Serviço | |
| Endereço: Rua Padre Pedro Pinto, 3355 | 55 | C |
| Data do Registro: 21/11/2019 09:24:00 | | |

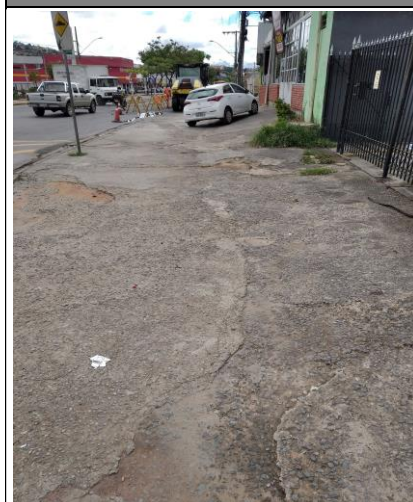
## Foto Geral

| ID | Itens Avaliados | Respostas | Nota |
|---|---|---|---|
| P_5 | Condições Gerais do Piso e meio-fio da calçada ? | Péssimo | 0 |
| P_16 | Classificação geral da calçada pelo pesquisador. | Ruim | 0 |

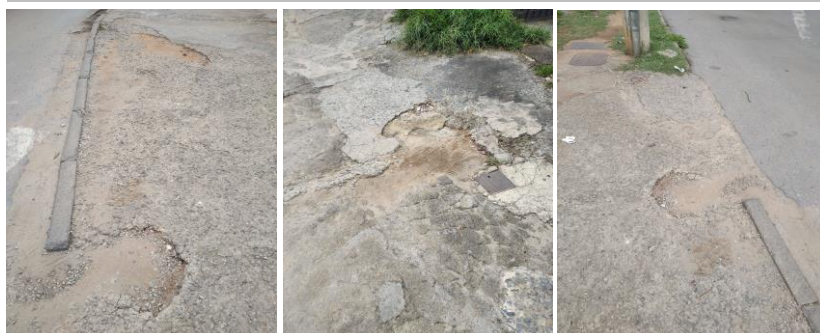
## Fotos Complementares - Detalhes do Passeio

| ID | Itens Avaliados | Respostas | Nota |
|---|---|---|---|
| P_4 | Existência de Buracos ? | Poucos | 5 |
| P_9 | A calçada Possui Rebaixamento de Veículos correto ? | Não | 0 |
| P_11 | O Passeio está no padrão da SMPU ? | Não | 0 |
