# Lote 1 - Rota: Noroeste

**FRATAR**  
ENGENHARIA CONSULTIVA

| Diagnóstico da Calçada | Qualidade do Serviço | |
| Endereço: Av. Abílio Machado, 597 | 55 | C |

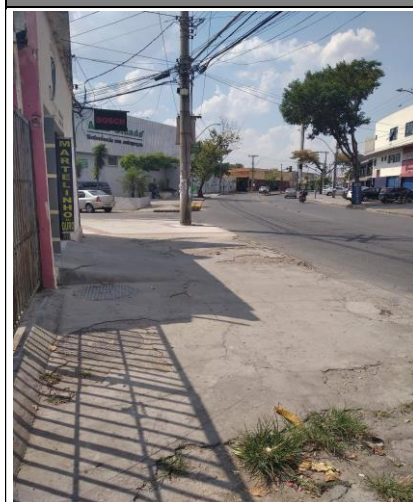
## Foto Geral

| ID | Itens Avaliados | Respostas | Nota |
|---|---|---|---|
| P_4 | Existência de Buracos ? | Poucos | 5 |
| P_5 | Condições Gerais do Piso e meio-fio da calçada ? | Péssimo | 0 |
| P_9 | A calçada Possui Rebaixamento de Veículos correto ? | Não | 0 |
| P_11 | O Passeio está no padrão da SMPU ? | Não | 0 |
| P_16 | Classificação geral da calçada pelo pesquisador. | Ruim | 0 |
