# Lote 1 - Rota: Noroeste

| Diagnóstico da Calçada | Qualidade do Serviço | |
| Endereço: Av. Ivaí, 260 | 63 | C |
| Data do Registro: 12/11/2019 16:01:56 | | |

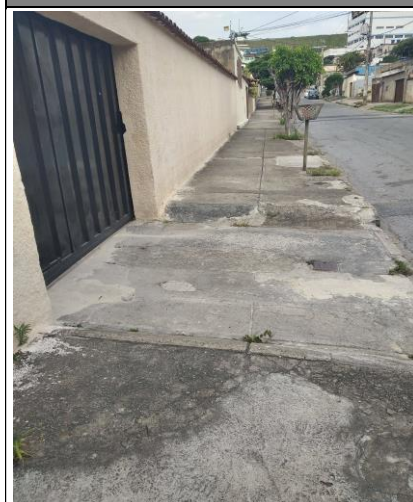
## Foto Geral

| ID | Itens Avaliados | Respostas | Nota |
|---|---|---|---|
| P_5 | Condições Gerais do Piso e meio-fio da calçada ? | Regular | 5 |
| P_6 | Presença de desníveis ? | Médio | 3 |
| P_9 | A calçada Possui Rebaixamento de Veículos correto ? | Não | 0 |
| P_11 | O Passeio está no padrão da SMPU ? | Não | 0 |
| P_16 | Classificação geral da calçada pelo pesquisador. | Regular | 5 |
