# Lote 4 - Rota: Contorno

| Diagnóstico da Calçada | Qualidade do Serviço | |
| Endereço: Av.Contorno, 8727 | 62 | C |

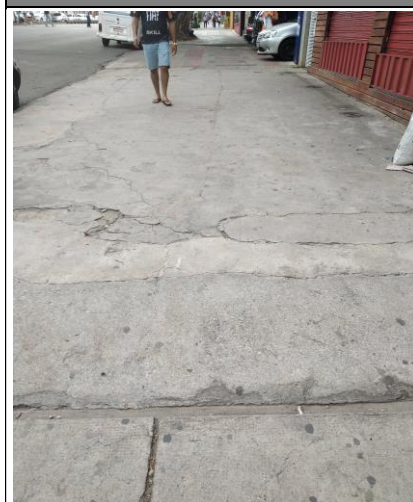
## Foto Geral

| ID | Itens Avaliados | Respostas | Nota |
|---|---|---|---|
| P_4 | Existência de Buracos ? | Poucos | 5 |
| P_5 | Condições Gerais do Piso e meio-fio da calçada ? | Regular | 5 |
| P_6 | Presença de desníveis ? | Leve | 7 |
| P_11 | O Passeio está no padrão da SMPU ? | Não | 0 |
| P_16 | Classificação geral da calçada pelo pesquisador. | Regular | 5 |
