Diagnóstico da Calçada		Qualidade do Serviço	
Endereço: Rua Rio Grande do Norte, 1584		70	C
Data do Registro: 14/11/2019 10:36:48			
Num. Lote CTM: 100021800440

## Lote 5 - Rota: Afonso Pena

**FRATAR**  
ENGENHARIA CONSULTIVA

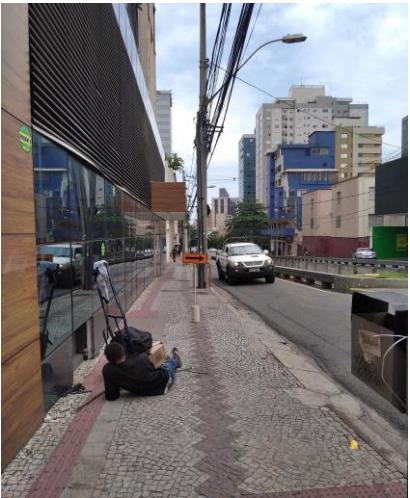
## Foto Geral

ID	Itens Avaliados	Respostas	Nota
P_1	O Mobiliário urbano está dentro da faixa de serviço de 70 cm ?	Sim	-
P_2	Qual a largura livre do Passeio ?	Acima de 1.50 m	10
P_3	Tipo de revestimento da caçada ?	Pedra Portuguesa	10
P_4	Existencia de Buracos ?	Poucos	5
P_5	Condições Gerais do Piso e meio-fio da calçada ?	Ótimo(a)	5
P_6	Presença de desniveis ?	Leve	10
P_7	Tem rebaixamento de calçada para Pedestre ?	Não	8
P_8	Possui piso tátil ao longo da Calçada ?	Sim	-
P_9	A calçada Possui Rebaixamento de Veículos correto ?	Não	0
P_10	Existencia de altura livre menor que 2,10 m ?	Não	-
P_11	O Passeio está no padrao da SMPU ?	Não	0
P_12	A testada possui prática de estacionamento sobre o passeio ?	Não	10
P_13	Existe algum dispositivo de Drenagem sobre a calçada ?	Não	0
P_14	Existe PED em frente a testada ?	Não	-
P_15	Existe FTP em frente a testada ?	Não	-
P_16	Classificação geral da calçada pelo pesquisador.	Ótimo(a)	5
