# Lote 1 - Rota: Noroeste

| Diagnóstico da Calçada | Qualidade do Serviço | |
| Endereço: Av. Brigadeiro Eduardo Gomes, 1985 | 53 | C |
| Num. Lote CTM: 130852100090 | | |

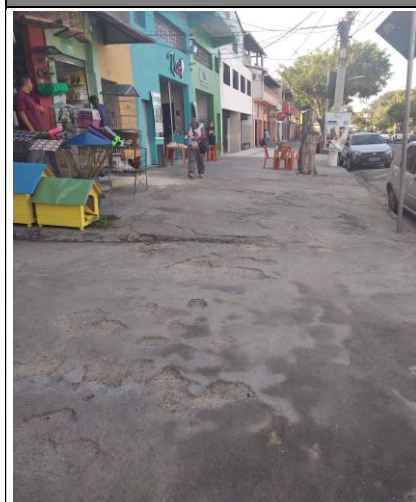
Foto Geral

| ID | Itens Avaliados | Respostas | Nota |
|---|---|---|---|
| P_3 | Tipo de revestimento da calçada ? | Pedra Portuguesa | 8 |
| P_4 | Existência de Buracos ? | Poucos | 5 |
| P_5 | Condições Gerais do Piso e meio-fio da calçada ? | Péssimo | 0 |
| P_11 | O Passeio está no padrão da SMPU ? | Não | 0 |
| P_16 | Classificação geral da calçada pelo pesquisador. | Ruim | 0 |
