# Lote 5 - Rota: Afonso Pena

**FRATAR**  
ENGENHARIA CONSULTIVA

| Diagnóstico da Calçada | Qualidade do Serviço | |
| Endereço: Rua Professor Moraes, 674 | 58 | C |

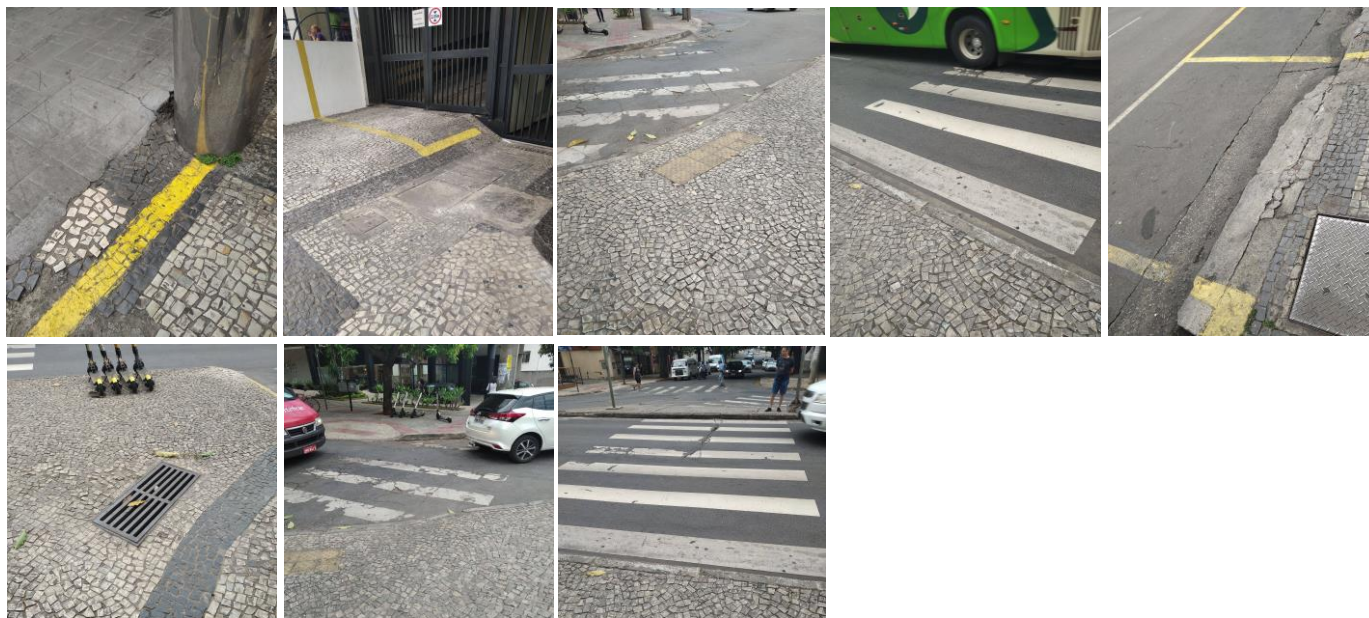
Fotos Complementares - Detalhes do Passeio

| ID | Itens Avaliados | Respostas | Nota |
|---|---|---|---|
| P_13_2 | | uma das travessias não possui rebaixo, mas deveria. | 0 |
