# Lote 1 - Rota: Noroeste

| Diagnóstico da Calçada | Qualidade do Serviço | |
| Endereço: Av. Brigadeiro Eduardo Gomes, 1779 | 65 | C |
| Num. Lote CTM: 130486400250 | | |

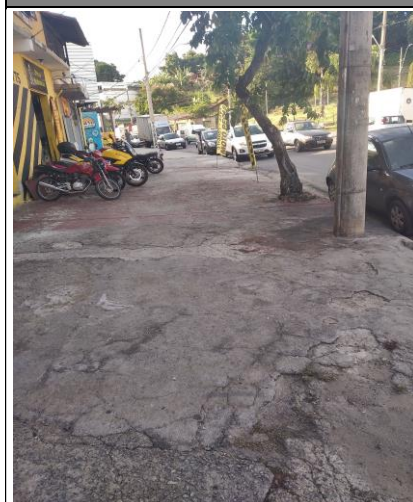
Foto Geral

| ID | Itens Avaliados | Respostas | Nota |
|---|---|---|---|
| P_4 | Existência de Buracos ? | Poucos | 5 |
| P_5 | Condições Gerais do Piso e meio-fio da calçada ? | Regular | 5 |
| P_9 | A calçada Possui Rebaixamento de Veículos correto ? | Não | 0 |
| P_11 | O Passeio está no padrão da SMPU ? | Não | 0 |
| P_16 | Classificação geral da calçada pelo pesquisador. | Regular | 5 |
