# Lote 1 - Rota: Noroeste

| Diagnóstico da Calçada | Qualidade do Serviço | |
| Endereço: Av. Brigadeiro Eduardo Gomes, 1472 | 65 | C |
| Num. Lote CTM: 130152200230 | | |

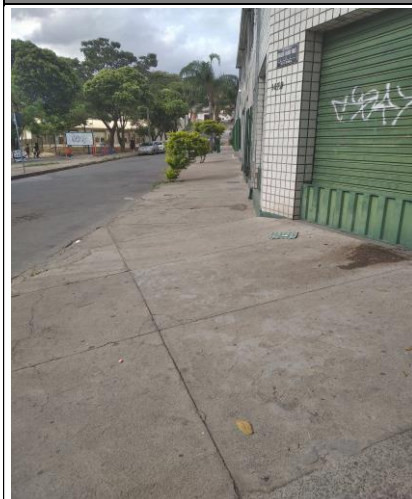
## Foto Geral

| ID | Itens Avaliados | Respostas | Nota |
|---|---|---|---|
| P_4 | Existência de Buracos ? | Poucos | 5 |
| P_5 | Condições Gerais do Piso e meio-fio da calçada ? | Regular | 5 |
| P_16 | Classificação geral da calçada pelo pesquisador. | Regular | 5 |

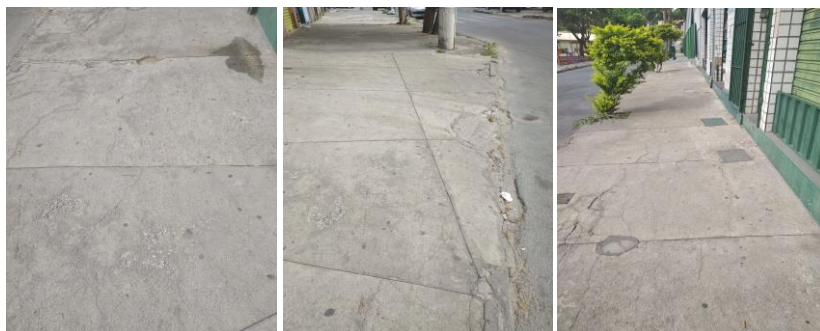
## Fotos Complementares - Detalhes do Passeio

| ID | Itens Avaliados | Respostas | Nota |
|---|---|---|---|
| P_9 | A calçada Possui Rebaixamento de Veículos correto ? | Não | 0 |
| P_11 | O Passeio está no padrão da SMPU ? | Não | 0 |
