# Lote 1 - Rota: Noroeste

**FRATAR**  
ENGENHARIA CONSULTIVA

| Diagnóstico da Calçada | Qualidade do Serviço | |
| Endereço: Av. Abílio Machado, 2325 | 52 | C |

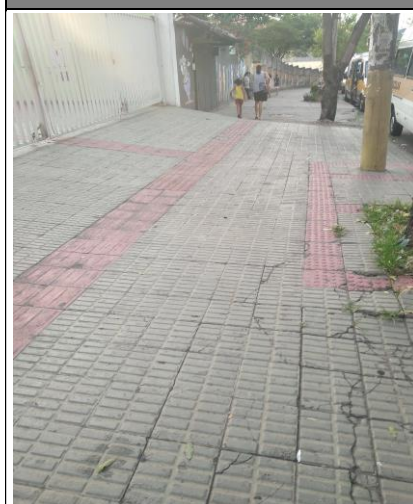
## Foto Geral

| ID | Itens Avaliados | Respostas | Nota |
|---|---|---|---|
| P_4 | Existência de Buracos ? | Poucos | 5 |
| P_5 | Condições Gerais do Piso e meio-fio da calçada ? | Regular | 5 |
| P_6 | Presença de desníveis ? | Leve | 7 |
| P_9 | A calçada Possui Rebaixamento de Veículos correto ? | Não | 0 |
| P_11 | O Passeio está no padrão da SMPU ? | Não | 0 |
| P_12 | A testada possui prática de estacionamento sobre o passeio ? | Sim | 0 |
| P_16 | Classificação geral da calçada pelo pesquisador. | Regular | 5 |

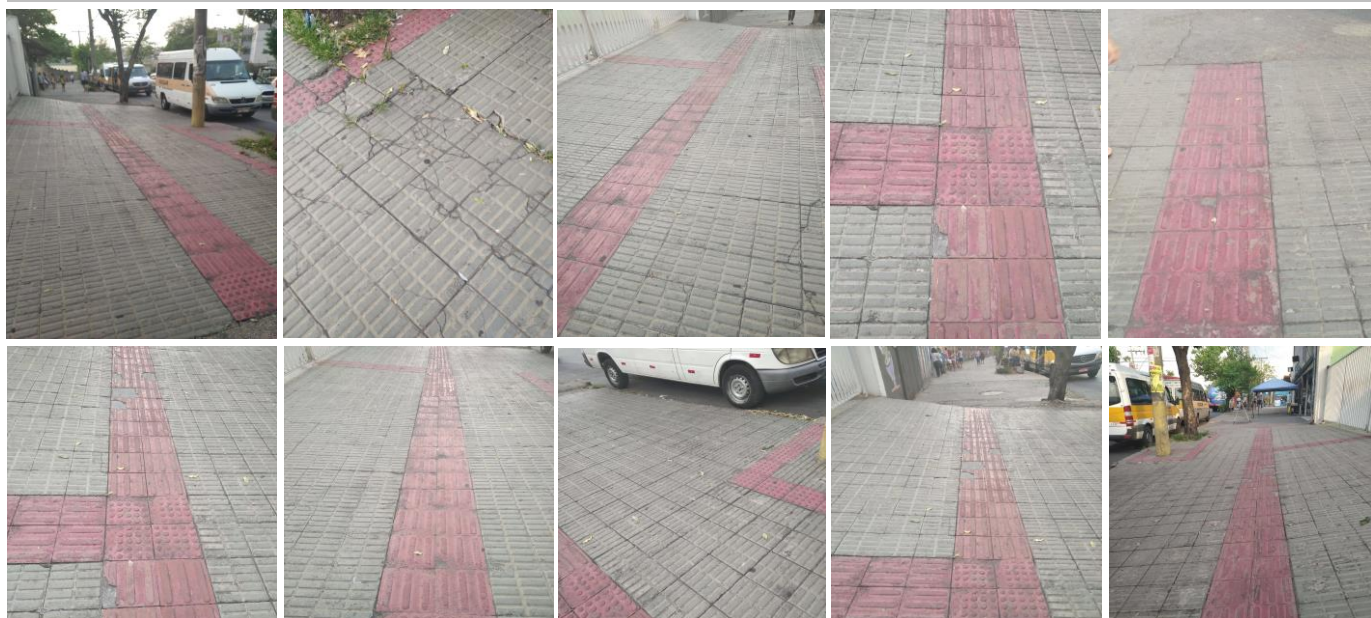
## Fotos Complementares - Detalhes do Passeio

| ID | Itens Avaliados | Respostas | Nota |
|---|---|---|---|
| P_8_8 | O piso tátil está em boas condições aparentes? | Não | 0 |
