Lote 4 - Rota: Raja Gabáglia

Diagnóstico da Calçada		Qualidade do Serviço	
Endereço: Rua São Paulo, 1747			
Data do Registro: 08/11/2019 09:30:20		68	C
Num. Lote CTM: 10185700210

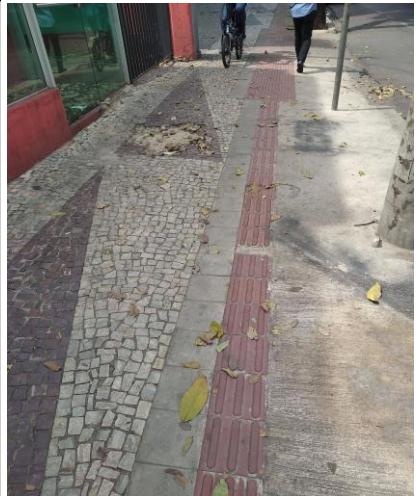
Foto Geral

ID	Itens Avaliados	Respostas	Nota
P_1	O Mobiliário urbano está dentro da faixa de serviço de 70 cm ?	Sim	-
P_2	Qual a largura livre do Passeio ?	Acima de 1.50 m	10
P_3	Tipo de revestimento da caçada ?	Pedra Portuguesa	8
P_4	Existencia de Buracos ?	Poucos	10
P_5	Condições Gerais do Piso e meio-fio da calçada ?	Regular	5
P_6	Presença de desniveis ?	Nenhum	10
P_7	Tem rebaixamento de calçada para Pedestre ?	Não	10
P_8	Possui piso tátil ao longo da Calçada ?	Sim	-
P_9	A calçada Possui Rebaixamento de Veículos correto ?	Sim	10
P_10	Existencia de altura livre menor que 2,10 m ?	Não	-
P_11	O Passeio está no padrao da SMPU ?	Não	0
P_12	A testada possui prática de estacionamento sobre o passeio ?	Não	10
P_13	Existe algum dispositivo de Drenagem sobre a calçada ?	Não	0
P_14	Existe PED em frente a testada ?	Não	-
P_15	Existe FTP em frente a testada ?	Não	-
P_16	Classificação geral da calçada pelo pesquisador.	Ruim	10
