# Lote 1 - Rota: Noroeste

**FRATAR**  
ENGENHARIA CONSULTIVA

| Diagnóstico da Calçada | Qualidade do Serviço | |
| Endereço: Av. Abílio Machado, 1880 | 62 | C |

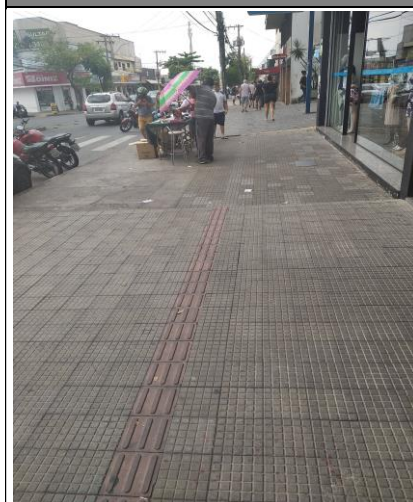
## Foto Geral

| ID | Itens Avaliados | Respostas | Nota |
|---|---|---|---|
| P_4 | Existência de Buracos ? | Poucos | 5 |
| P_5 | Condições Gerais do Piso e meio-fio da calçada ? | Regular | 5 |
| P_6 | Presença de desníveis ? | Leve | 7 |
| P_16 | Classificação geral da calçada pelo pesquisador. | Regular | 5 |
