Diagnóstico da Calçada	Qualidade do Serviço	
Endereço: Av. Nossa Sra. Do Carmo, s/nº Data do Registro: 12/11/2019 11:05:52 Num. Lote CTM: 91178900455	49	D

Lote 5 - Rota: Sul

FRATAR
ENGENHARIA CONSULTIVA

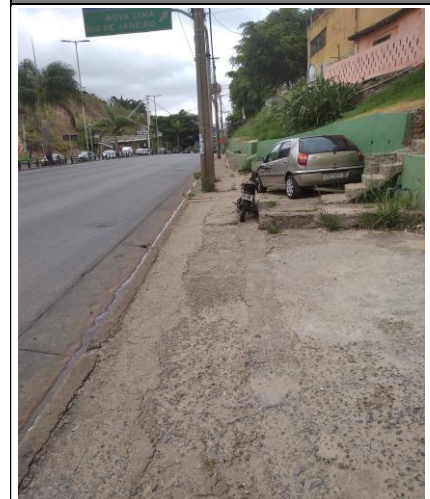
Foto Geral

ID	Itens Avaliados	Respostas	Nota
P_1	O Mobiliário urbano está dentro da faixa de serviço de 70 cm ?	Não	-
P_2	Qual a largura livre do Passeio ?	Entre 0.80 m e 1.20 m	10
P_3	Tipo de revestimento da calçada ?	Concreto	10
P_4	Existência de Buracos ?	Poucos	5
P_5	Condições Gerais do Piso e meio-fio da calçada ?	Regular	0
P_6	Presença de desníveis ?	Nenhum	10
P_7	Tem rebaixamento de calçada para Pedestre ?	Não, mas deveria ter.	10
P_8	Possui piso tátil ao longo da Calçada ?	Não	-
P_9	A calçada Possui Rebaixamento de Veículos correto ?	N.A	0
P_10	Existência de altura livre menor que 2,10 m ?	Não	-
P_11	O Passeio está no padrão da SMPU ?	Não	0
P_12	A testada possui prática de estacionamento sobre o passeio ?	Não	10
P_13	Existe algum dispositivo de Drenagem sobre a calçada ?	Não	0
P_14	Existe PED em frente a testada ?	Sim	-
P_15	Existe FTP em frente a testada ?	Não	-
P_16	Classificação geral da calçada pelo pesquisador.	Regular	0
