# Lote 1 - Rota: Carlos Luz

| Diagnóstico da Calçada | Qualidade do Serviço | |
| Endereço: Rua Monteiro Lobato, 80 | 81 | B |

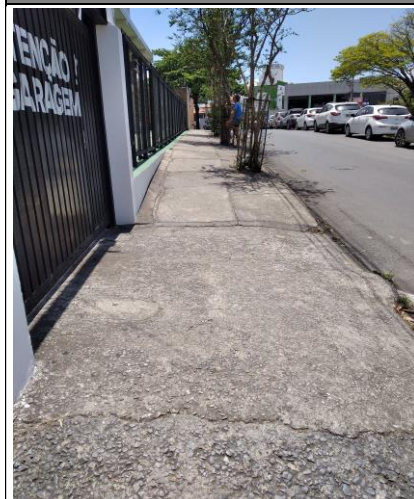
Foto Geral

| ID | Itens Avaliados | Respostas | Nota |
|---|---|---|---|
| P_6 | Presença de desníveis ? | Leve | 7 |
| P_11 | O Passeio está no padrão da SMPU ? | Não | 0 |
| P_16 | Classificação geral da calçada pelo pesquisador. | Ótimo(a) | 10 |
