# Lote 1 - Rota: Padre Pedro Pinto

| Diagnóstico da Calçada | Qualidade do Serviço | |
| Endereço: Rua Padre Pedro Pinto, 2505 | 52 | C |
| Num. Lote CTM: 210610200330 | | |

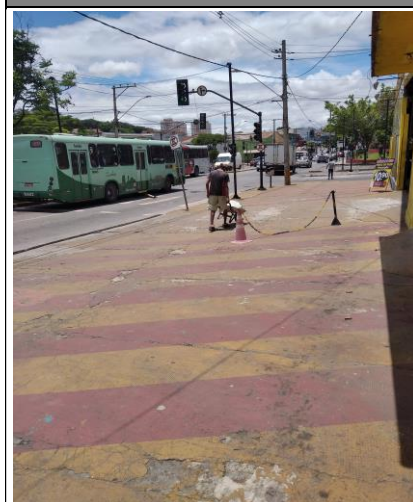
## Foto Geral

| ID | Itens Avaliados | Respostas | Nota |
|---|---|---|---|
| P_4 | Existência de Buracos ? | Poucos | 5 |
| P_5 | Condições Gerais do Piso e meio-fio da calçada ? | Regular | 5 |
| P_6 | Presença de desníveis ? | Severo | 0 |
| P_9 | A calçada Possui Rebaixamento de Veículos correto ? | Não | 0 |
| P_11 | O Passeio está no padrão da SMPU ? | Não | 0 |
| P_16 | Classificação geral da calçada pelo pesquisador. | Regular | 5 |
