# Lote 5 - Rota: Sul

**FRATAR**  
ENGENHARIA CONSULTIVA

| Diagnóstico da Calçada | Qualidade do Serviço | |
| Endereço: Av. Nossa Sra. Do Carmo, 9711 | 71 | B |

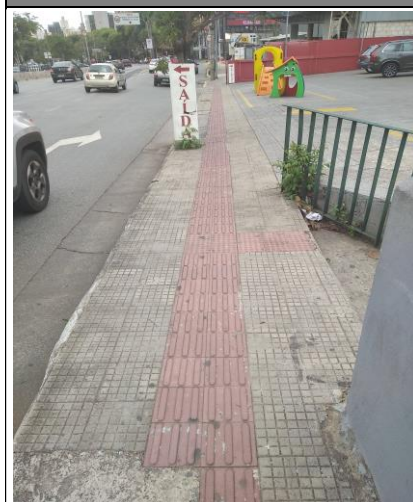
## Foto Geral

| ID | Itens Avaliados | Respostas | Nota |
|---|---|---|---|
| P_4 | Existência de Buracos ? | Poucos | 5 |
| P_9 | A calçada Possui Rebaixamento de Veículos correto ? | Não | 0 |
| P_11 | O Passeio está no padrão da SMPU ? | Não | 0 |
