# Lote 4 - Rota: Raja Gabáglia

**FRATAR**  
ENGENHARIA CONSULTIVA

| Diagnóstico da Calçada | Qualidade do Serviço | |
| Endereço: Av. Raja Gabaglia, 1501 | 65 | C |

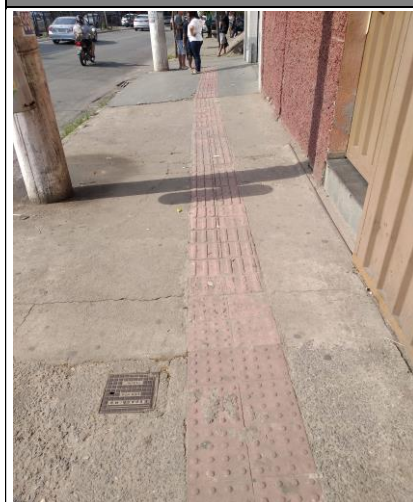
Foto Geral

| ID | Itens Avaliados | Respostas | Nota |
|---|---|---|---|
| P_4 | Existência de Buracos ? | Poucos | 5 |
| P_5 | Condições Gerais do Piso e meio-fio da calçada ? | Regular | 5 |
| P_16 | Classificação geral da calçada pelo pesquisador. | Regular | 5 |
