# Lote 4 - Rota: Contorno

**FRATAR**  
ENGENHARIA CONSULTIVA

| Diagnóstico da Calçada | Qualidade do Serviço | |
| Endereço: Av.Contorno, s/nº | 65 | C |

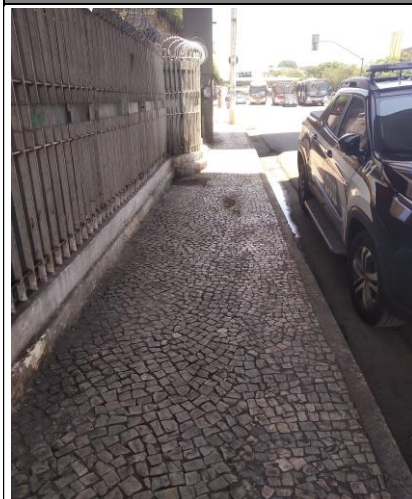
## Foto Geral

| ID | Itens Avaliados | Respostas | Nota |
|---|---|---|---|
| P_4 | Existência de Buracos ? | Poucos | 5 |
| P_9 | A calçada Possui Rebaixamento de Veículos correto ? | Não | 0 |
| P_11 | O Passeio está no padrão da SMPU ? | Não | 0 |
| P_16 | Classificação geral da calçada pelo pesquisador. | Regular | 5 |
