# Lote 4 - Rota: Raja Gabáglia

Diagnóstico da Calçada		Qualidade do Serviço	
Endereço: Rua Curitiba, 656		75	B
Data do Registro: 12/11/2019 13:03:42			
#N/D

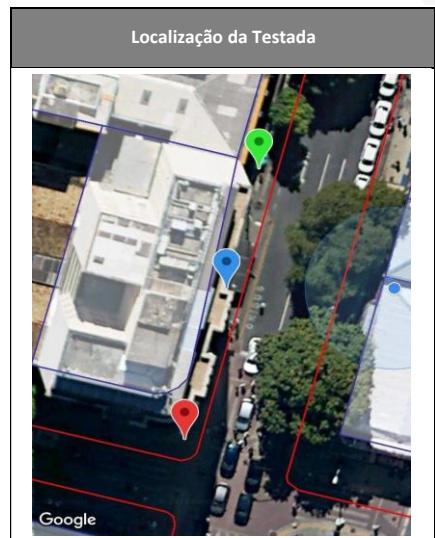
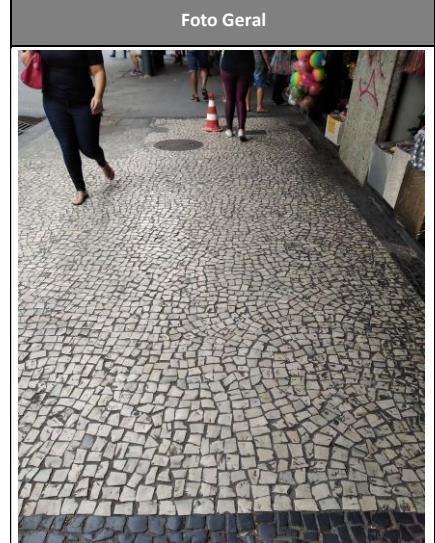
Fotos Complementares - Detalhes do Passeio

ID	Itens Avaliados	Respostas	Nota
P_1	O Mobiliário urbano está dentro da faixa de serviço de 70 cm ?	Sim	-
P_2	Qual a largura livre do Passeio ?	Acima de 1.50 m	10
P_3	Tipo de revestimento da caçada ?	Concreto	8
P_4	Existencia de Buracos ?	Poucos	10
P_5	Condições Gerais do Piso e meio-fio da calçada ?	Ótimo(a)	10
P_6	Presença de desniveis ?	Nenhum	10
P_7	Tem rebaixamento de calçada para Pedestre ?	Não	10
P_8	Possui piso tátil ao longo da Calçada ?	Não	-
P_9	A calçada Possui Rebaixamento de Veículos correto ?	N.A	0
P_10	Existencia de altura livre menor que 2,10 m ?	Não	-
P_11	O Passeio está no padrao da SMPU ?	Não	0
P_12	A testada possui prática de estacionamento sobre o passeio ?	Não	10
P_13	Existe algum dispositivo de Drenagem sobre a calçada ?	Sim	0
P_14	Existe PED em frente a testada ?	Sim	-
P_15	Existe FTP em frente a testada ?	Sim	-
P_16	Classificação geral da calçada pelo pesquisador.	Ótimo(a)	10
