Lote 3 - Rota: Leste 3

FRATAR
ENGENHARIA CONSULTIVA

Diagnóstico da Calçada		Qualidade do Serviço	
Endereço: Av. Andradas, s/nº		77	B
Data do Registro: 11/11/2019 11:23:59			
Num. Lote CTM: 10570300350

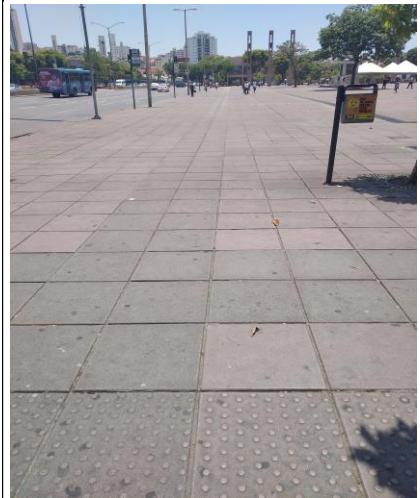
Foto Geral

ID	Itens Avaliados	Respostas	Nota
P_1	O Mobiliário urbano está dentro da faixa de serviço de 70 cm ?	Sim	-
P_2	Qual a largura livre do Passeio ?	Acima de 1.50 m	10
P_3	Tipo de revestimento da caçada ?	Concreto	10
P_4	Existencia de Buracos ?	Nenhum	10
P_5	Condições Gerais do Piso e meio-fio da calçada ?	Ótimo(a)	10
P_6	Presença de desniveis ?	Nenhum	10
P_7	Tem rebaixamento de calçada para Pedestre ?	Sim	7
P_8	Possui piso tátil ao longo da Calçada ?	Não	-
P_9	A calçada Possui Rebaixamento de Veículos correto ?	N.A	0
P_10	Existencia de altura livre menor que 2,10 m ?	Não	-
P_11	O Passeio está no padrao da SMPU ?	Não	0
P_12	A testada possui prática de estacionamento sobre o passeio ?	Não	10
P_13	Existe algum dispositivo de Drenagem sobre a calçada ?	Sim	0
P_14	Existe PED em frente a testada ?	Sim	-
P_15	Existe FTP em frente a testada ?	Sim	-
P_16	Classificação geral da calçada pelo pesquisador.	Ótimo(a)	10

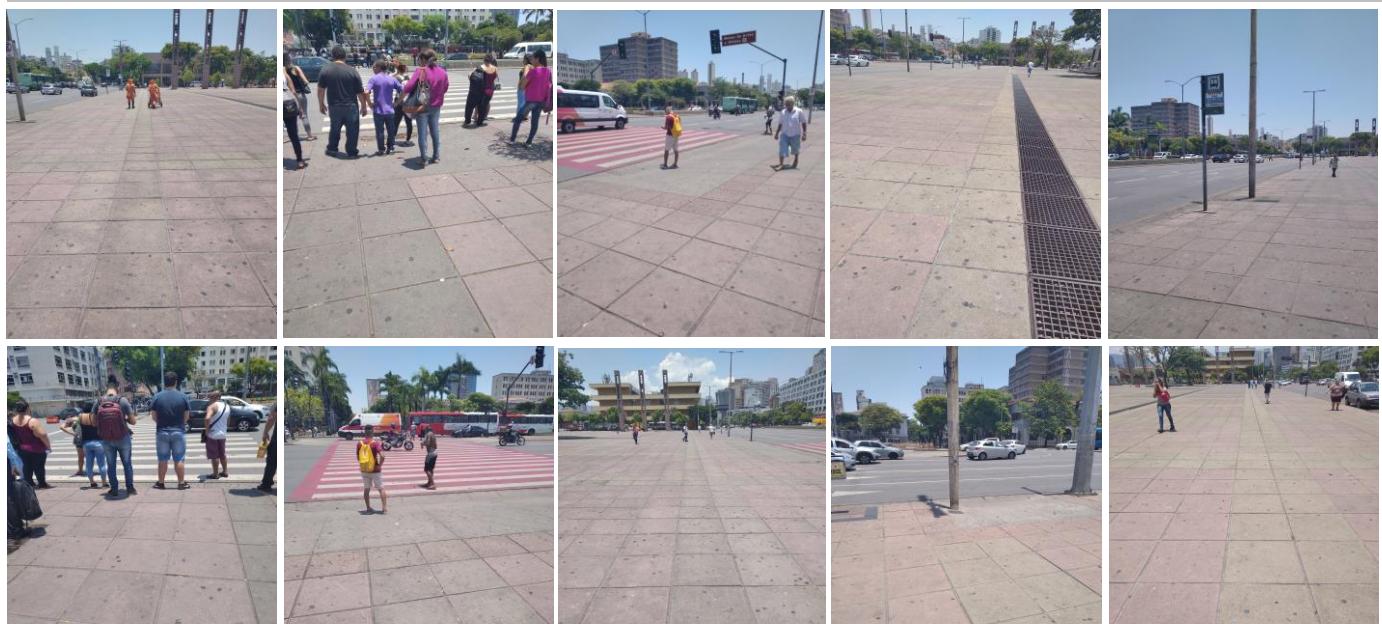
Fotos Complementares - Detalhes do Passeio

ID	Itens Avaliados	Respostas	Nota
P_7_1	Qual tipo do Rebaixo ?	Rebaixo Tipo 1 (trapézio)	0
P_7_1_1	Se for do Tipo 1, Passeio possui largura livre de 1,2 m ?	Sim	0
P_7_1_2	Se for do Tipo 1, O rebaixo tem abas conforme a norma ?	Não	-1
P_7_2	A rampa do rebaixo tem Inclinação da norma (8,33%) ?	Sim	0
P_7_3	O rebaixo possui piso tátil ?	Tem só piso de alerta	-1
P_7_3_1	O piso tátil de alerta e direcional do rebaixo está conforme a norma ?	Não	-1
P_8_1	O piso tátil está no eixo da faixa livre ?	0	0
P_8_2	Se tem uma leve mudança de direção está conforme a norma ?	0	0
P_8_3	Se tem mudança de direção de 90º ou maior está conforme a norma ?	0	0
P_8_4	Se tem mudança de direção de três faixas direcionais está conforme a norma ?	0	0
P_8_5	Se tem mudança de direção de quatro faixas direcionais está conforme a norma?	0	0
P_8_6	Tem piso tátil em pontos de ônibus conforme a norma?	0	0
P_8_7	O piso tátil tem conexão com os lotes vizinhos?	0	0

P_8_8	O piso tátil está em boas condições aparentes?	0	0
P_8_9	O piso tátil apresenta desenho com bom senso?	0	0
P_13_1	Dispositivo de Drenagem está devidamente instalado e bem conservado?	Sim	0
P_13_2	Dispositivo de Drenagem oferece risco para caminhamento seguro de pedestre?	Não	0
