## Lote 4 - Rota: Contorno

Diagnóstico da Calçada		Qualidade do Serviço	
Endereço: Av.Contorno, s/nº		67	C
Data do Registro: 31/10/2019 15:39:53			
Num. Lote CTM: 90041100380

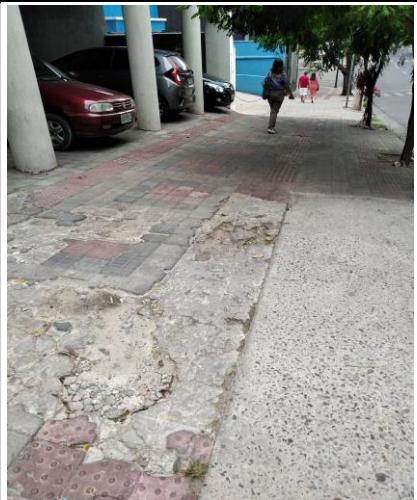
### Foto Geral

ID	Itens Avaliados	Respostas	Nota
P_1	O Mobiliário urbano está dentro da faixa de serviço de 70 cm ?	Sim	-
P_2	Qual a largura livre do Passeio ?	Acima de 1.50 m	10
P_3	Tipo de revestimento da caçada ?	Ladrilho Hidráulico	10
P_4	Existencia de Buracos ?	Poucos	5
P_5	Condições Gerais do Piso e meio-fio da calçada ?	Péssimo	0
P_6	Presença de desniveis ?	Leve	7
P_7	Tem rebaixamento de calçada para Pedestre ?	Não	10
P_8	Possui piso tátil ao longo da Calçada ?	Sim	-
P_9	A calçada Possui Rebaixamento de Veículos correto ?	Sim	10
P_10	Existencia de altura livre menor que 2,10 m ?	Sim	-
P_11	O Passeio está no padrao da SMPU ?	Não	0
P_12	A testada possui prática de estacionamento sobre o passeio ?	Não	10
P_13	Existe algum dispositivo de Drenagem sobre a calçada ?	Não	0
P_14	Existe PED em frente a testada ?	Não	-
P_15	Existe FTP em frente a testada ?	Não	-
P_16	Classificação geral da calçada pelo pesquisador.	Ruim	0
