# Lote 1 - Rota: Noroeste

| Diagnóstico da Calçada | Qualidade do Serviço | |
| Endereço: Av. Abílio Machado, s/nº | 54 | C |
| Data do Registro: 08/11/2019 09:20:00 | | |

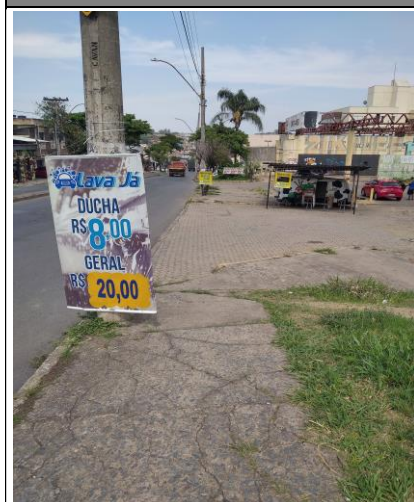
## Foto Geral

| ID | Itens Avaliados | Respostas | Nota |
|---|---|---|---|
| P_5 | Condições Gerais do Piso e meio-fio da calçada ? | Péssimo | 0 |
| P_6 | Presença de desníveis ? | Médio | 3 |
| P_16 | Classificação geral da calçada pelo pesquisador. | Ruim | 0 |

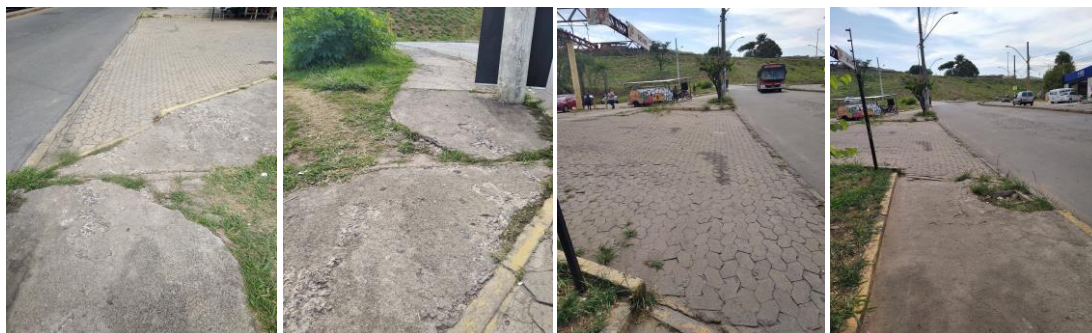
## Fotos Complementares - Detalhes do Passeio

| ID | Itens Avaliados | Respostas | Nota |
|---|---|---|---|
| P_4 | Existência de Buracos ? | Poucos | 5 |
