## Lote 3 - Rota: Antônio Carlos II

| Diagnóstico da Calçada | Qualidade do Serviço | |
| Endereço: Av. Portugal, 1759 | 77 | B |
| Data do Registro: 19/11/2019 12:28:31 | | |

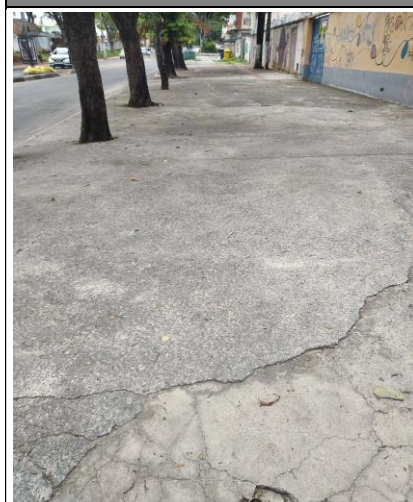
### Foto Geral

| ID | Itens Avaliados | Respostas | Nota |
|---|---|---|---|
| P_6 | Presença de desníveis ? | Leve | 7 |
| P_9 | A calçada Possui Rebaixamento de Veículos correto ? | Não | 0 |
| P_11 | O Passeio está no padrão da SMPU ? | Não | 0 |
| P_16 | Classificação geral da calçada pelo pesquisador. | Ótimo(a) | 10 |
