# Lote 1 - Rota: Padre Pedro Pinto

**FRATAR**  
ENGENHARIA CONSULTIVA

| Diagnóstico da Calçada | Qualidade do Serviço | |
| Endereço: Rua Padre Pedro Pinto, s/nº | 44 | D |

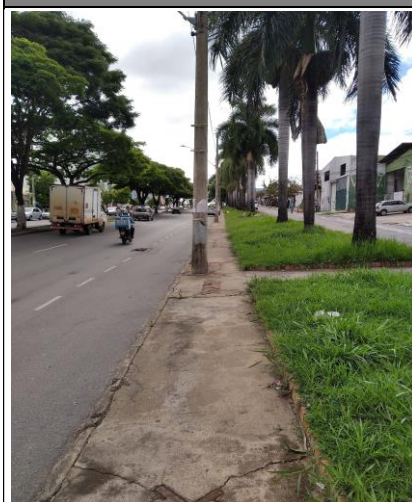
## Foto Geral

| ID | Itens Avaliados | Respostas | Nota |
|---|---|---|---|
| P_4 | Existência de Buracos ? | Poucos | 5 |
| P_5 | Condições Gerais do Piso e meio-fio da calçada ? | Regular | 5 |
| P_7 | Tem rebaixamento de calçada para Pedestre ? | Não, mas deveria ter. | 0 |
| P_11 | O Passeio está no padrão da SMPU ? | Não | 0 |
| P_16 | Classificação geral da calçada pelo pesquisador. | Ruim | 0 |
