# Lote 1 - Rota: Padre Pedro Pinto

**FRATAR**  
ENGENHARIA CONSULTIVA

| Diagnóstico da Calçada | Qualidade do Serviço | |
| Endereço: Rua Padre Pedro Pinto, s/nº | 65 | C |

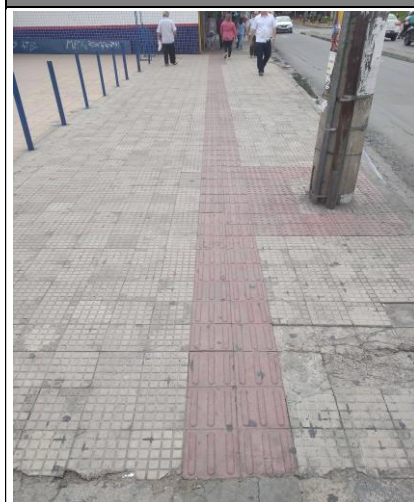
Foto Geral

| ID | Itens Avaliados | Respostas | Nota |
|---|---|---|---|
| P_4 | Existência de Buracos ? | Poucos | 5 |
| P_5 | Condições Gerais do Piso e meio-fio da calçada ? | Regular | 5 |
| P_16 | Classificação geral da calçada pelo pesquisador. | Regular | 5 |

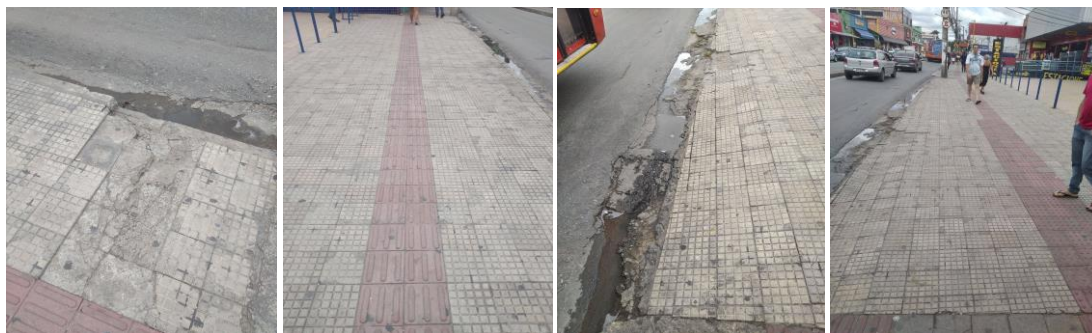
Fotos Complementares - Detalhes do Passeio

| ID | Itens Avaliados | Respostas | Nota |
|---|---|---|---|
| P_9 | A calçada Possui Rebaixamento de Veículos correto ? | Não | 0 |
| P_11 | O Passeio está no padrão da SMPU ? | Não | 0 |

| ID | Itens Avaliados | Respostas | Nota |
|---|---|---|---|
| P_8_1 | O piso tátil está no eixo da faixa livre ? | Não | 0 |
