# Lote 4 - Rota: Contorno

**FRATAR**  
ENGENHARIA CONSULTIVA

| Diagnóstico da Calçada | Qualidade do Serviço | |
| Endereço: Av.Contorno, 1092 | 80 | B |

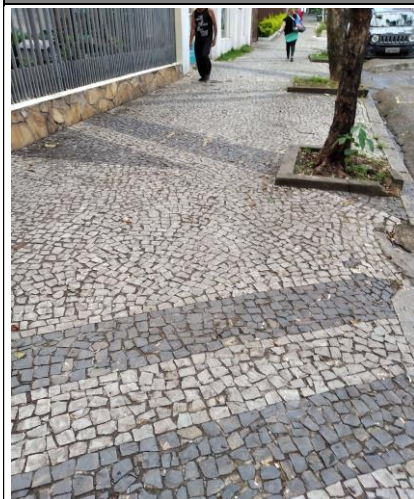
Foto Geral

| ID | Itens Avaliados | Respostas | Nota |
|---|---|---|---|
| P_3 | Tipo de revestimento da calçada ? | Pedra Portuguesa | 8 |
| P_11 | O Passeio está no padrão da SMPU ? | Não | 0 |
| P_13 | Existe algum dispositivo de Drenagem sobre a calçada ? | Sim | 0 |
| P_16 | Classificação geral da calçada pelo pesquisador. | Ótimo(a) | 10 |
