# Lote 4 - Rota: Contorno

**FRATAR**  
ENGENHARIA CONSULTIVA

| Diagnóstico da Calçada | Qualidade do Serviço | |
| Endereço: Av.Contorno, 8308 | 45 | D |

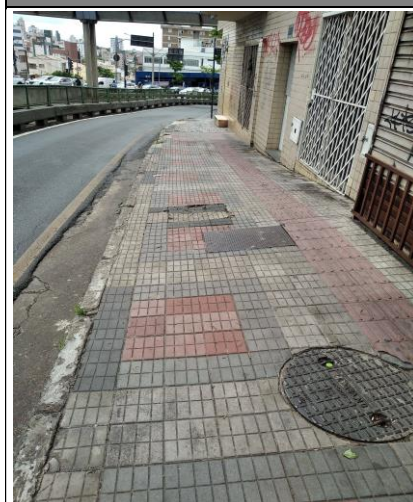
Foto Geral

| ID | Itens Avaliados | Respostas | Nota |
|---|---|---|---|
| P_4 | Existência de Buracos ? | Poucos | 5 |
| P_5 | Condições Gerais do Piso e meio-fio da calçada ? | Regular | 5 |
| P_6 | Presença de desníveis ? | Severo | 0 |
| P_7 | Tem rebaixamento de calçada para Pedestre ? | Não, mas deveria ter. | 0 |
| P_11 | O Passeio está no padrão da SMPU ? | Não | 0 |
| P_16 | Classificação geral da calçada pelo pesquisador. | Regular | 5 |
