# Lote 3 - Rota: Antônio Carlos II

**FRATAR**  
ENGENHARIA CONSULTIVA

| Diagnóstico da Calçada | Qualidade do Serviço | |
| Endereço: Av. Portugal, 2250 | 62 | C |

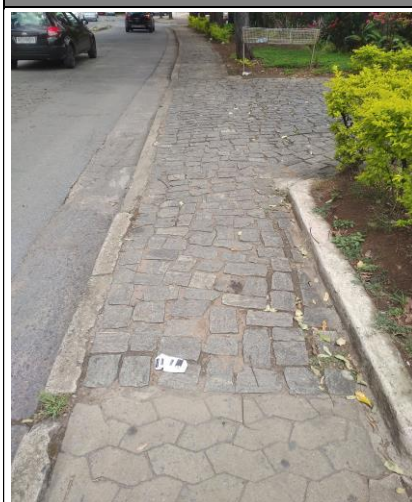
## Foto Geral

| ID | Itens Avaliados | Respostas | Nota |
|---|---|---|---|
| P_5 | Condições Gerais do Piso e meio-fio da calçada ? | Regular | 5 |
| P_11 | O Passeio está no padrão da SMPU ? | Não | 0 |
| P_16 | Classificação geral da calçada pelo pesquisador. | Regular | 5 |

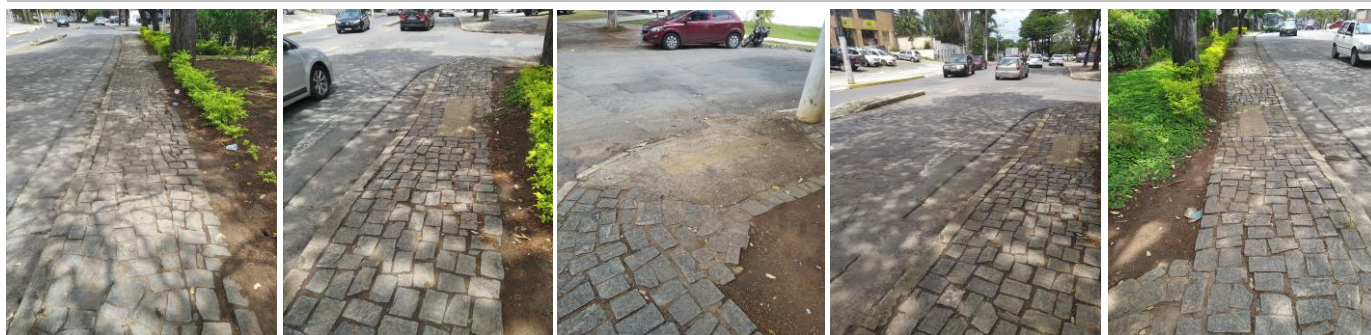
## Fotos Complementares - Detalhes do Passeio

| ID | Itens Avaliados | Respostas | Nota |
|---|---|---|---|
| P_7_3 | O rebaixo possui piso tátil ? | Tem só piso de alerta | -1 |
| P_7_3_1 | O piso tátil de alerta e direcional do rebaixo está conforme a norma ? | Não | -1 |
